## Technische IFL-Mitteilung

Nr. 04/2026

### Mehraufwand durch mangelhafte Qualität von Neuteilen, in der Unfallreparatur

Betrifft: Opel Corsa F, Elegance 1,2, EZ.: 14.11.2019

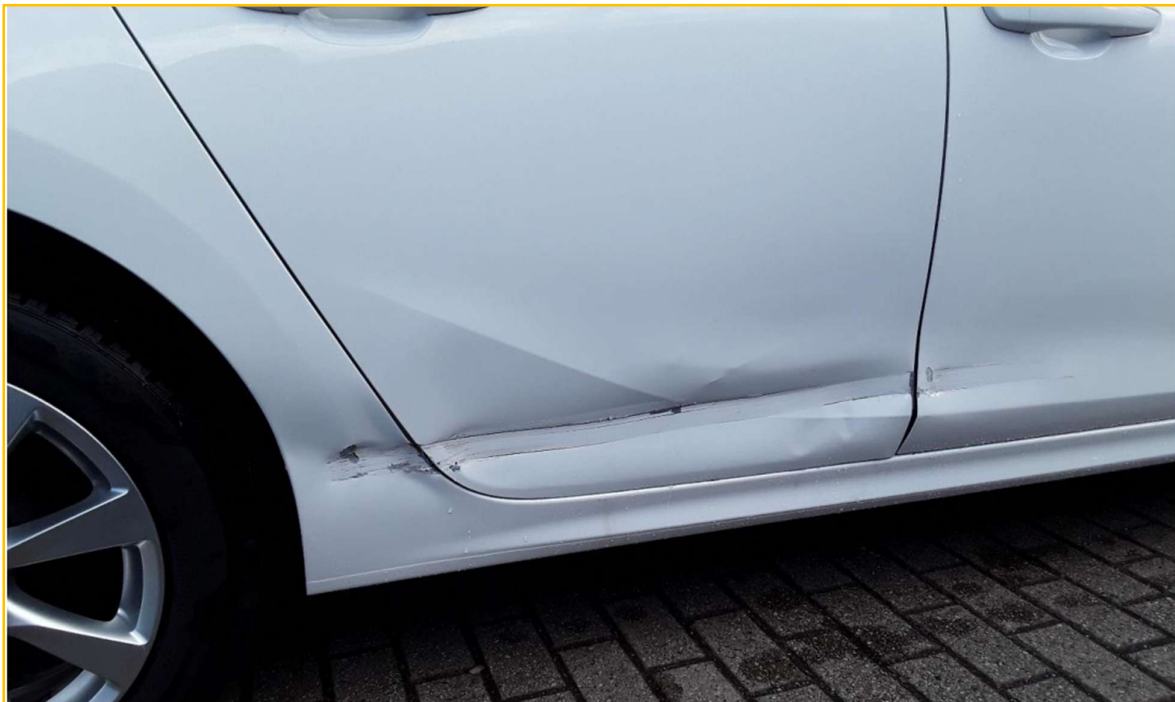
Bild 1: Werkstattbild mit Standard-Unfallschaden (Kasko) Rechte Seite, Betroffen sind die vordere rechte und hintere rechte Tür sowie das Kniestück der Seitenwand / hinterer Schwellerbereich

**Zum Vorgang:** Die Schadenkalkulation sah in diesem Fall vor, die vordere rechte Tür sowie das Kniestück/Schweller rechts hinten instand zu setzen. Die hintere rechte Tür sollte erneuert werden.

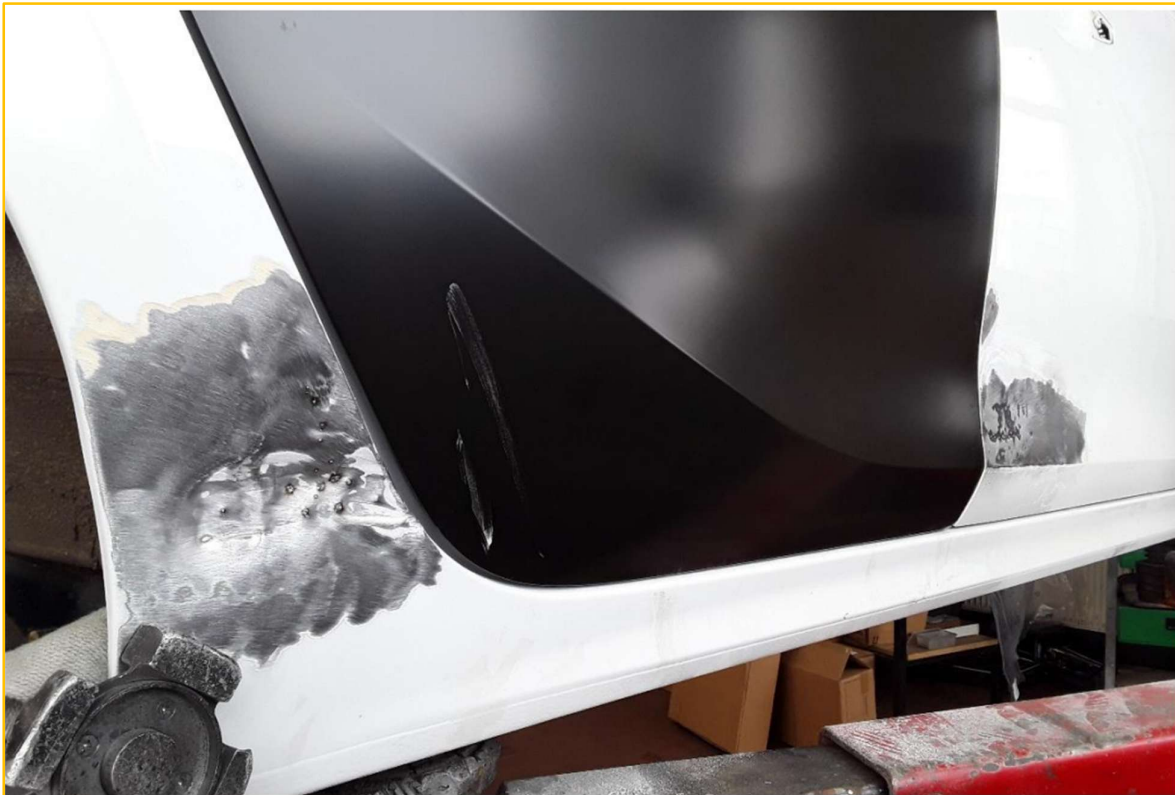
Bild 2: Werkstattbild, Neuteil Tür hinten rechts montiert zwecks Anpassarbeiten zu angrenzenden, instand zu setzenden Bauteilen

**Weiterer Verlauf:** Die vordere rechte Tür sowie das Kniestück rechts, wurden zunächst grob vorgerichtet. Die neue Rohbautür hinten rechts wurde montiert, um feststellen zu können, ob die Passgenauigkeit der Rohbautür generell und im Detail zur vorderen Tür und zum hinteren Seitenteil gegeben ist. Diese Vorgehensweise stellt keine Besonderheit dar, sondern ist fester Bestandteil eines Reparaturprozesses. Die langjährigen Erfahrungen der Reparaturfachbetriebe mit Neuteilen macht dies technisch notwendig (siehe dazu nachstehendes Werkstattbild).

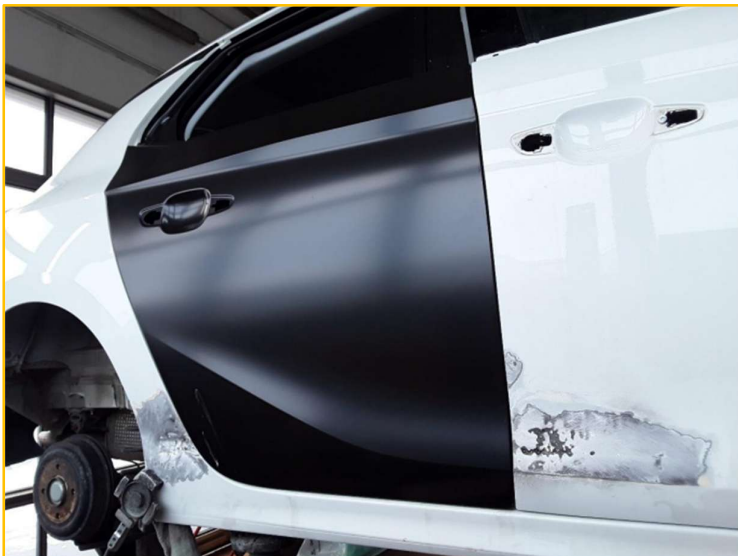
Bild 3: Werkstattbild, Frontalansicht nach eingesetzter neuer Rohbautür

Zunächst sind hier keine außergewöhnlichen Ungenauigkeiten zu erkennen.

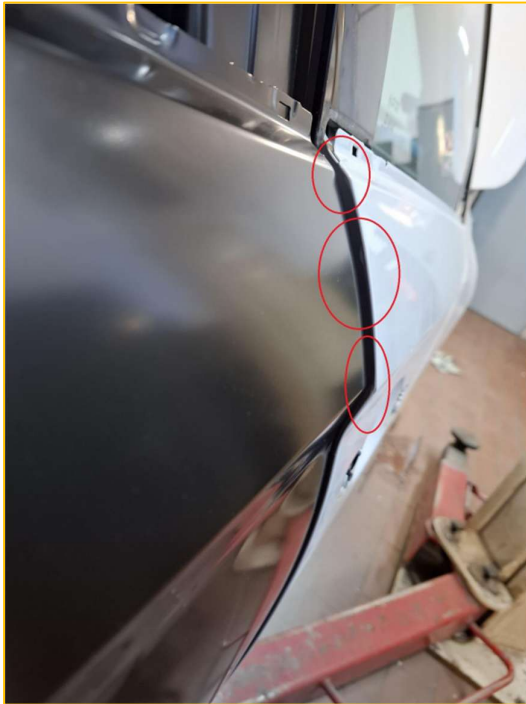
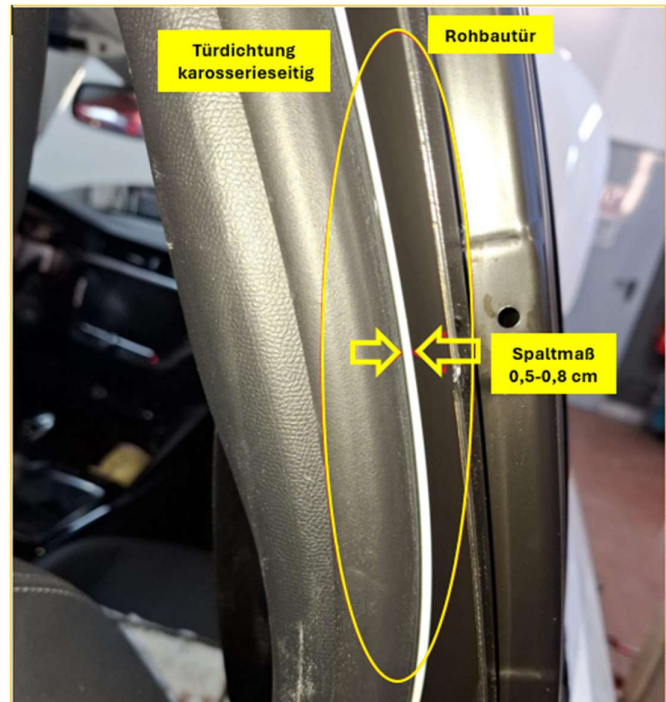
Bild 4+5: Werkstattbild, zu erkennen ist, dass von der Dichtung (karosserie-seitig) zur Rohbautür haben sich erhebliche Spaltmaße ergeben

**Konsequenz:** Solche Ungenauigkeiten lassen sich in der Regel nur durch das Einstellen und durch eine entsprechend aufwendige „Feinjustage“ aller auf der betroffenen Fahrzeugseite involvierten Anbauteile wie der Rohbautür, der vorderen Tür sowie des vorderen Kotflügels beseitigen und dies mit allen dazugehörigen zusätzlichen Aufwendungen. So müssen Dichtungen montiert, Verkleidungen oder Abdeckungen demontiert oder zumindest gelöst werden, um den Zugang zu den entsprechenden Befestigungsorten zu ermöglichen. Diverse Befestigungssätze (Tür hinten rechts, Opel ET-Nr.: 1681648080) müssen ebenfalls verwendet werden. Nur so kann ein zufriedenstellendes und fachlich korrektes Reparaturergebnis erzielt werden.

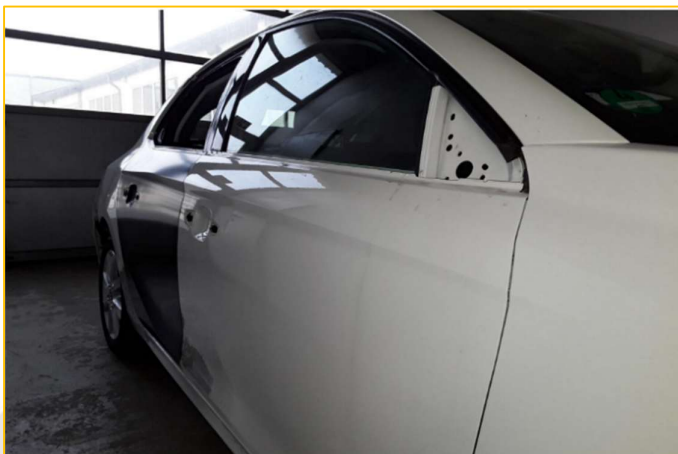
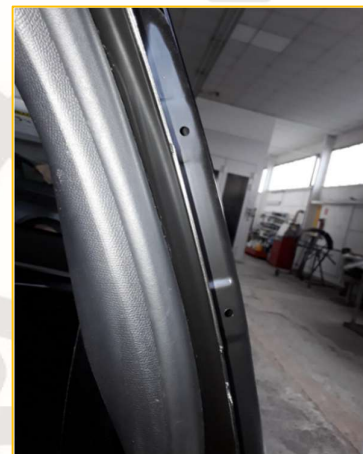
Bild 6+7: Werkstattbild, Spaltmaße nach Einstellung und fein Justage aller Anbauteile der gesamten rechten Seite

**Im vorliegenden Fall wurde der tatsächliche Mehraufwand auf ca. 2h beziffert!**
