Technische IFL-Mitteilung

Nr. 12/2025

Dacia Spring – HV-Ladedose hinter Frontgrill erneuern: Mit hohen Ersatzteilkosten verbunden

Betrifft: Modell Dacia Spring Electric, Essential, ab Baujahr 2021...

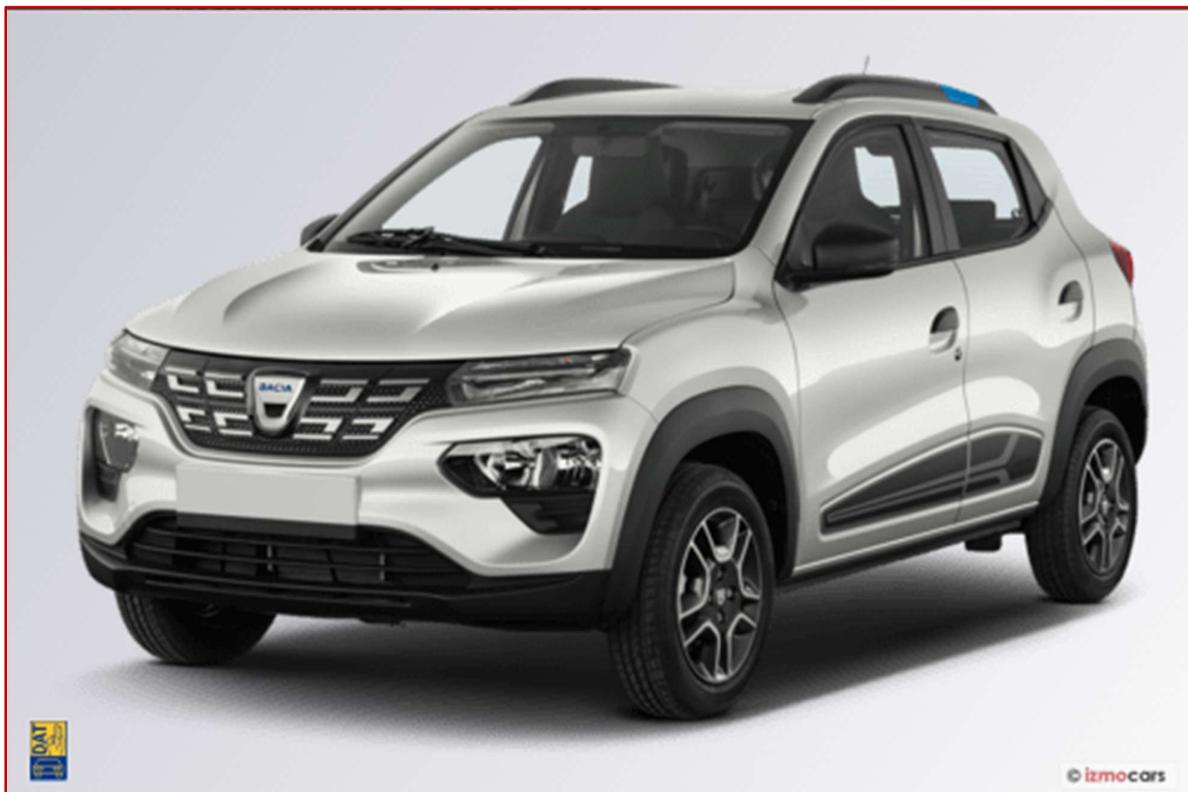
Bild 1: DAT Silver DAT Calculate Pro, Fahrzeugauswahl/VIN Identifizierung

Info: Konstruktionsbedingt, ist beim oben benannten Fahrzeugmodell die HV-Ladedose hinter dem Emblem im Kühlergrill verbaut. Bei einem Frontschaden mit Einwirkungsbereich Kühlergrill kann entsprechend die Klappe der Ladedose sowie die Dichtung und die dahinterliegende Ladedose beschädigt sein.

Problem: Die Ladedose kann nicht ohne weiteres einzeln ausgetauscht werden.

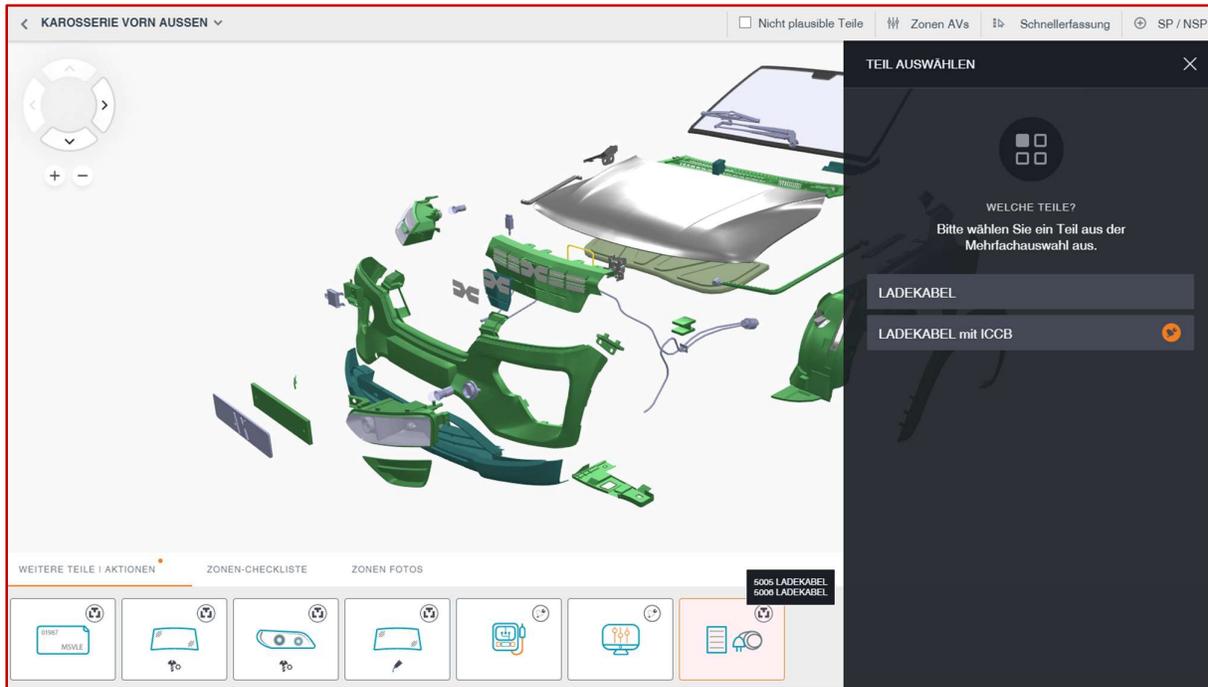
Bild 2: Audatex Qapter, Grafik Frontbereich Dacia Spring Electric

Im oben beigefügten Ausschnitt aus der Audatex Grafik (Frontbereich) ist die Klappe und die Dichtung der HV-Ladedose zu finden. Im rechten Button unter der Grafik zwei unterschiedliche Ladekabel. Bei einer Beschädigung der Ladedose, an der augenscheinlich die HV-Kabel in den Innenbereich des Fahrzeuges führen, kann es hier zu Verwechslungen kommen. Die Ladekabel (zwei unterschiedliche Ausführungen) lassen sich separat auswählen. Im Ergebnis werden die Ersatzteile mit ca. 350,- Euro/Kabel (Netto) beziffert.

Achtung! Verwechslungsgefahr: Das sind nicht die Ladekabel, die in den Innenraum zum Lader führen. Diese Kabel sind für das Aufladen an der Hausversorgung oder Ladestation zuständig. Beide haben die Bezeichnung Ladekabel. Das Ladekabel, das direkt in der Fahrzeug-Ladedose eingebunden ist, lässt sich nicht einzeln austauschen und führt direkt in den Innenraum zum HV-Ladegerät. Das bedeutet, dass die Ladedose nur mit dem Ladekabel (das direkt in das HV-Ladegerät führt) und dem HV-Ladegerät ausgetauscht werden kann.

Kalkulation: Bei der Kalkulation einer Unfallreparatur im Frontbereich muss darauf geachtet werden, dass die einzelnen Ersatzteile richtig identifiziert werden.

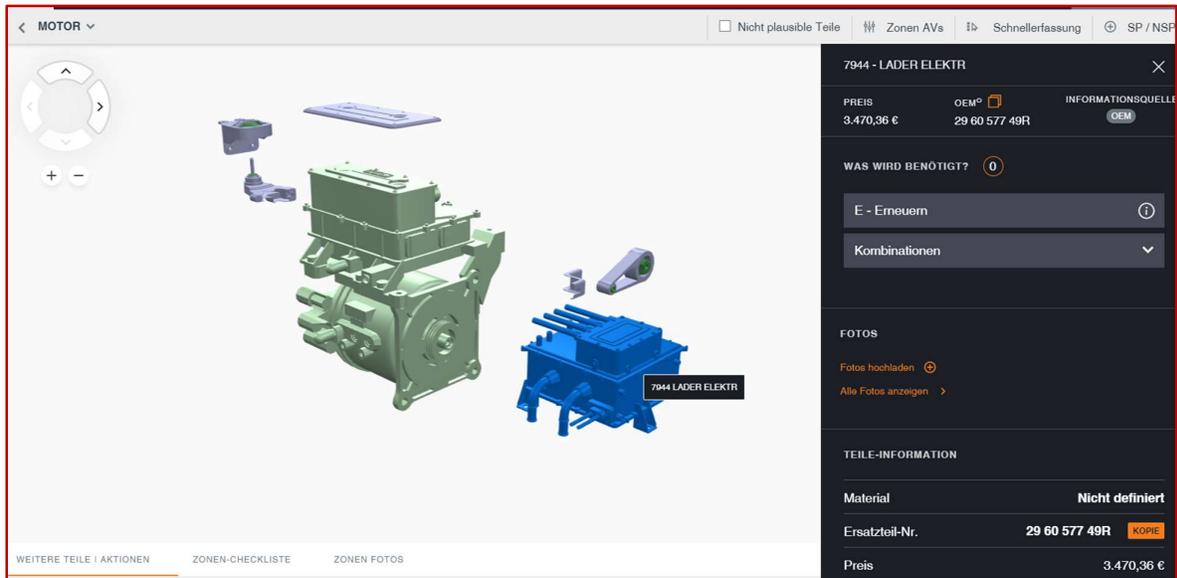
Bild 3: Audatex Qapter, Grafik Frontbereich Dacia Spring Electric, HV-Ladegerät

Grafik: Zu finden ist dieses Bauteil unter Hochvoltkomponenten. Siehe nachfolgendes Bild.

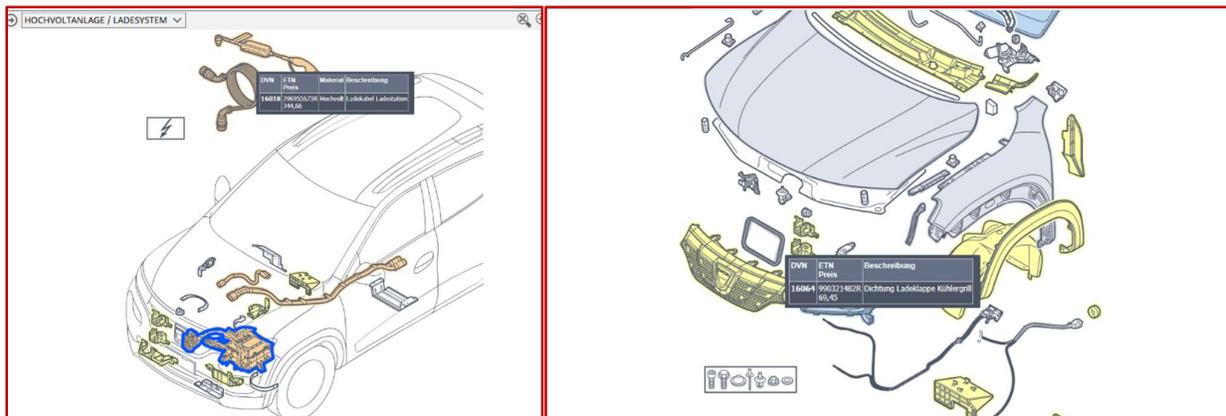
Bild 4+5: Zum Vergleich, DAT calculate Pro, Grafik Hochvoltanlage mit kplt. Ladegerät und Front Fahrzeug mit Klappe Ladedose und Dichtung

Problem Ersatzteilkosten: Der Unterschied zwischen den einzelnen Kabeln und der Ladedose inkl. der HV-Kabel sowie des HV-Ladegerätes ist der Ersatzteilpreis. Die komplette HV-Komponente „Lader Elektrisch“ hat einen Preis von 3472,14 Euro (Netto) ohne Aufschlag.

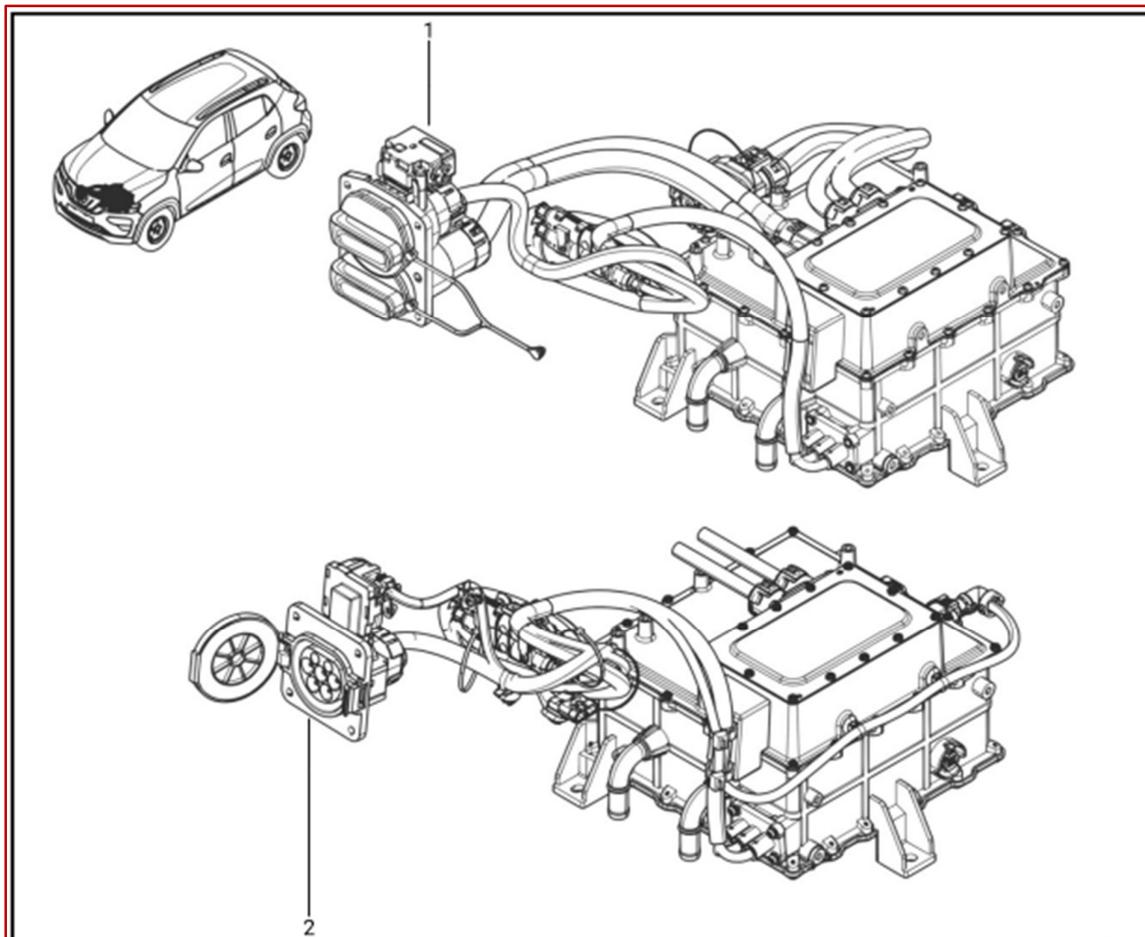
Bilder 6+7: Auszug aus Renault Group Teilekatalog

Fahrzeughersteller: Vom Teilelieferanten wurde bestätigt, dass das Ladegerät nur komplett mit Kabel und Ladedose lieferbar ist. ET.-Nr. 2296057749R = Ladegerät DE17 für dieses Fahrzeug. Es gibt zwei verschiedene Ausführungen. Siehe nachfolgende Abbildung.

Referenz	Bezeichnung	Ergänzende Informationen
1	296057749R	LADEGERAET DE17
