Technische IFL-Mitteilung

Nr. 13/2022

Seitenwände hinten erneuern nur in Verbindung mit Teilersatz oder komplettem Ersatz des Trägers/Heckabschlussbleches

Modell: Audi Q3 (F3B) ggf. Weitere

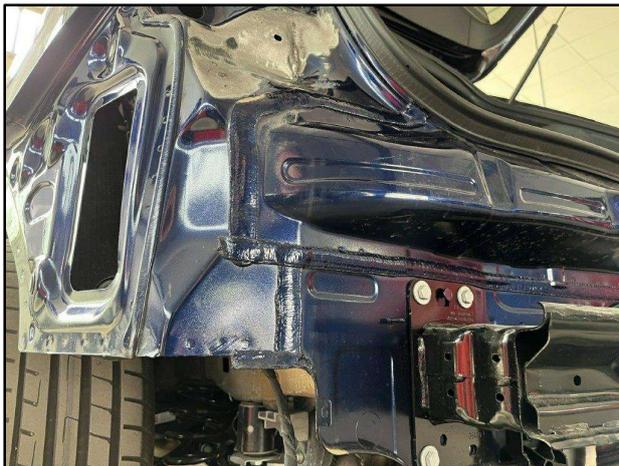
Technischer Hintergrund ist, dass der Abschlussträger des Heckabschlussbleches konstruktionsbedingt über der Seitenwand liegt und dort verschweißt ist (siehe nachfolgende Bilder). Somit kann die Seitenwand in diesem Bereich nicht fachgerecht abgelöst werden. Dazu ist es erforderlich, einen Teilbereich der Verstärkung/Träger des Heckabschlussbleches zu entfernen.

Bild 1: Ansicht Übergang Seitenwand zum Heckabschlussblech

Zum oben benannten Fahrzeugmodell/en möchte die IFL darauf aufmerksam machen, dass bei der schadenbedingten Erneuerung der hinteren Seitenwände (Teilersatz- oder komplett) immer auch ein Teilersatz bzw. ein kompletter Ersatz der Verstärkung/Träger des Heckabschlussbleches notwendig ist (je nach Schadenbild).

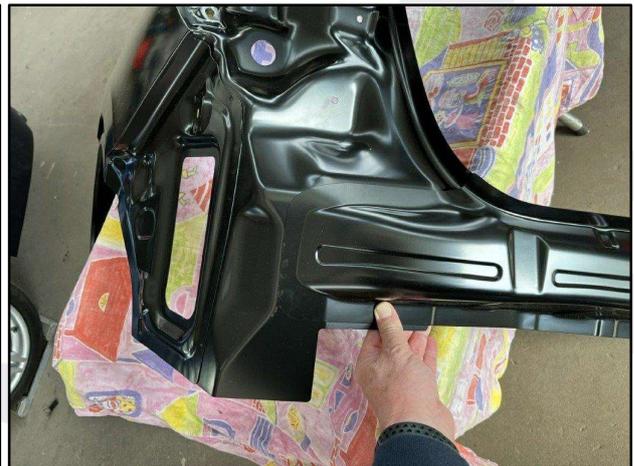
Bild 2: Neuteil Seitenwand und Träger Heckabschlussblech

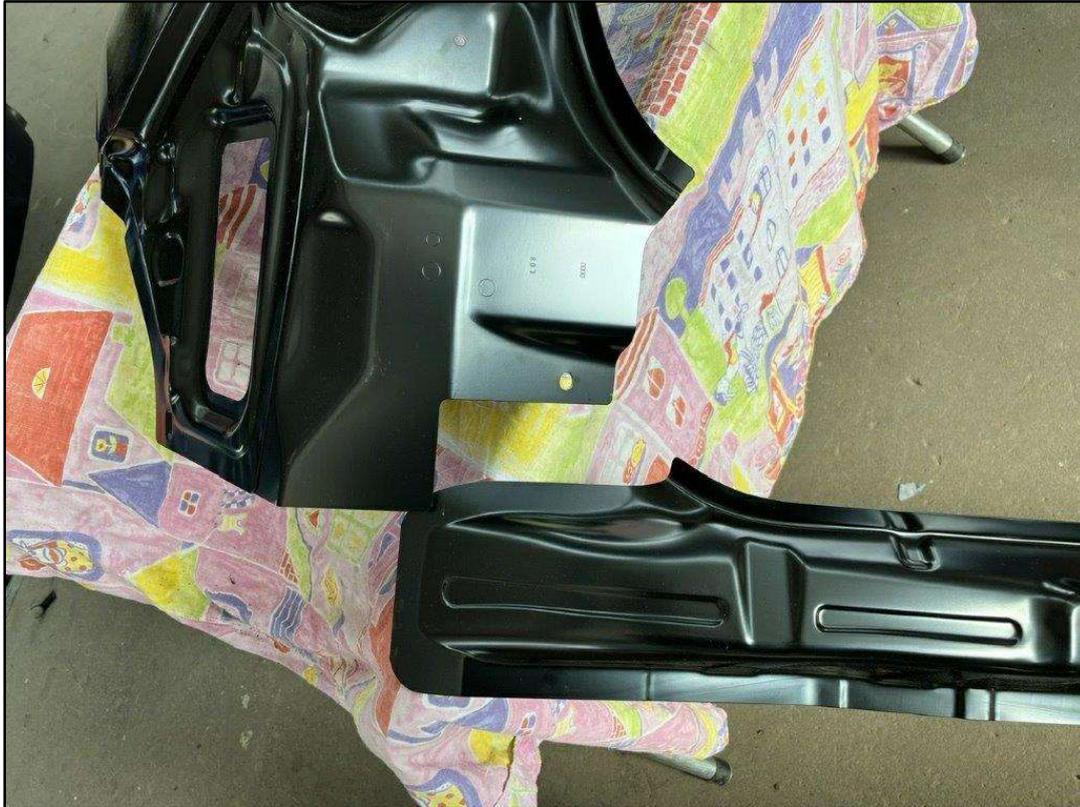
Bild 3: Neuteil Seitenwand hinten links und Träger Heckabschlussblech einzeln
