## Technische IFL-Mitteilung

### Nr. 13/2025

### VW Transporter Multivan T7 Style Zusatzaufwand Heckklappe erneuern

**Betrifft:** Modell VW Multivan (ST) Style LIBERTY ab 02/2024

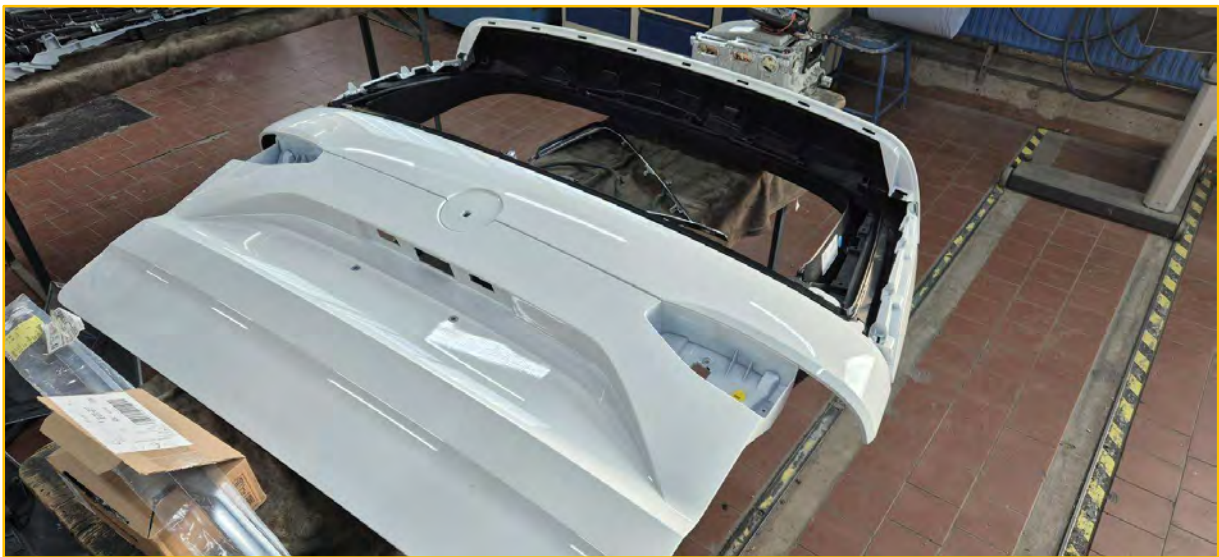
**Herausforderung, Anlieferungszustand Neuteile:** Aktuell werden die Neuteile Heckklappe ausschließlich in einer kompletten, weißen 2.Schichtlackierung vom Teilelieferanten ausgeliefert. Zusätzlich ist die Außenhaut-Paneele inkl. Dachspoiler sowie Oberteil- Heckklappe mit dem Rahmen (Kunststoff) vollverklebt. Weiterhin ist eine Kleberaube zwecks Klebevorbereitung vollständig auf dem Scheibenrahmen aufgebracht. Gewindeösen für die Befestigungspunkte Kennzeichenhalter sind ebenfalls schon vormontiert.

Bild 2: Werkstattfoto Außenansicht, Anlieferungszustand Heckklappe Neuteil

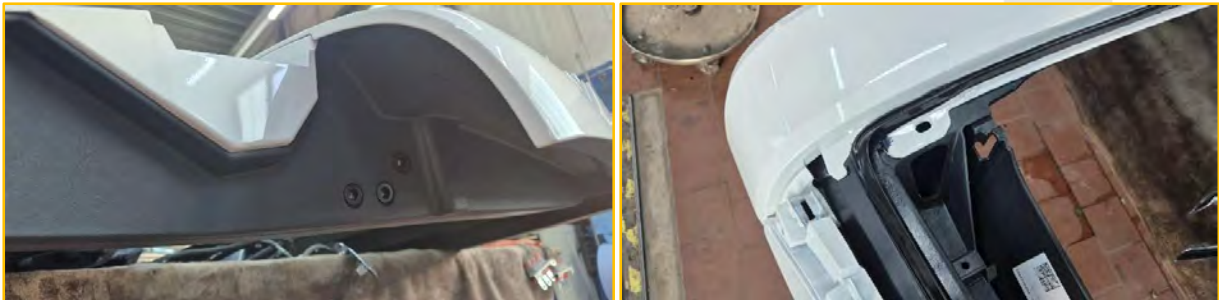
Bilder 3+4: Werkstattbilder, Detailansichten Neuteil Heckklappe Innenbereich seitlich und komplette Kleberaube auf dem Fenster-rahmen

Es ist davon auszugehen, dass bei der Herstellung der Heckklappe vorab auf der Außenhautpaneele eine 2. Schichtlackierung vollständig innen und außen appliziert wurde, bevor diese auf dem Heckklappenrahmen verklebt wurde.

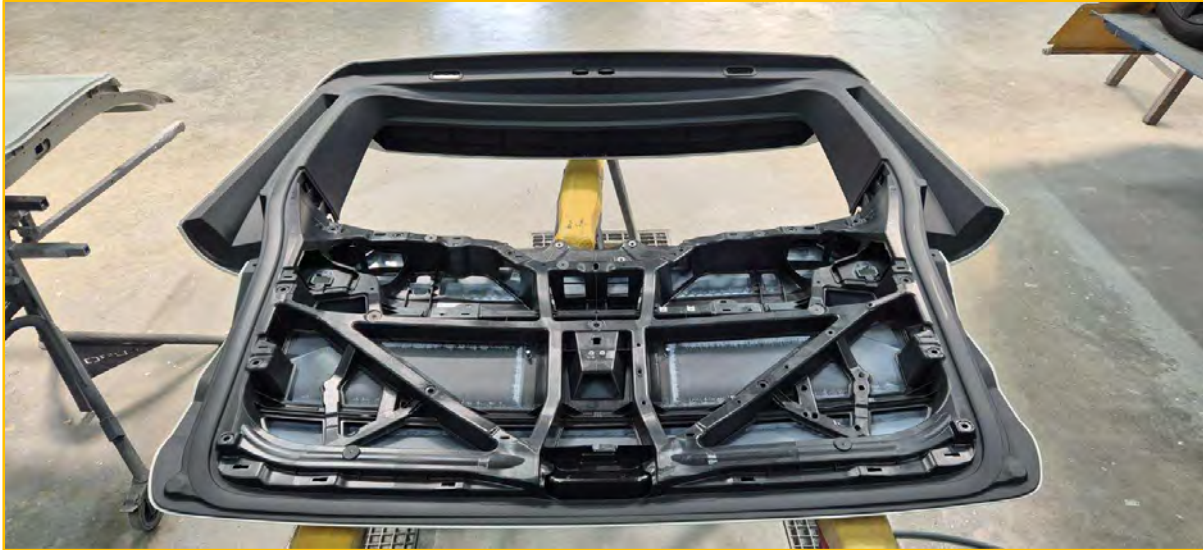
Somit erfüllt der Kunststoffrahmen an sich schon teilweise die Aufgabe einer Innenverkleidung.

Bild 5: Werkstattbild, Anlieferungszustand Neuteil Heckklappe Innenansicht

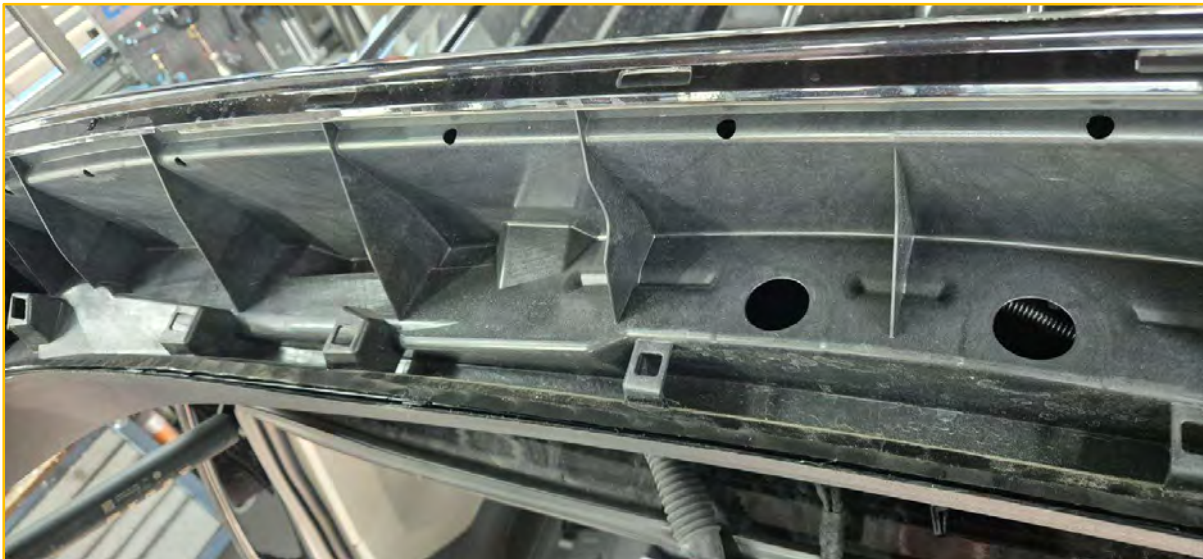
**Herausforderung/Umbau, konstruktive Gegebenheiten:** Problematisch ist der Umbau von verbauten Komponenten vom „Altteil“ auf das Neuteil, wobei sich der verbaute Kabelstrang als besondere Herausforderung entpuppt. Die Kabel inkl. der Stecker lassen sich nicht problemlos aus dem Rahmen demontieren, da die Stecker/Steckverbindungen zu groß sind. Diese wurden bei der Herstellung gleichfalls vor dem Verkleben von Paneelen und Rahmen eingebracht. Der obere Bereich, in dessen Hohlräumen die Kabel verlegt sind, muss entsprechend aufgeschnitten bzw. geöffnet werden.

Bild 6: Werkstattbild, Innenansicht Rahmen Heckklappe mit Kabeldurchführungen

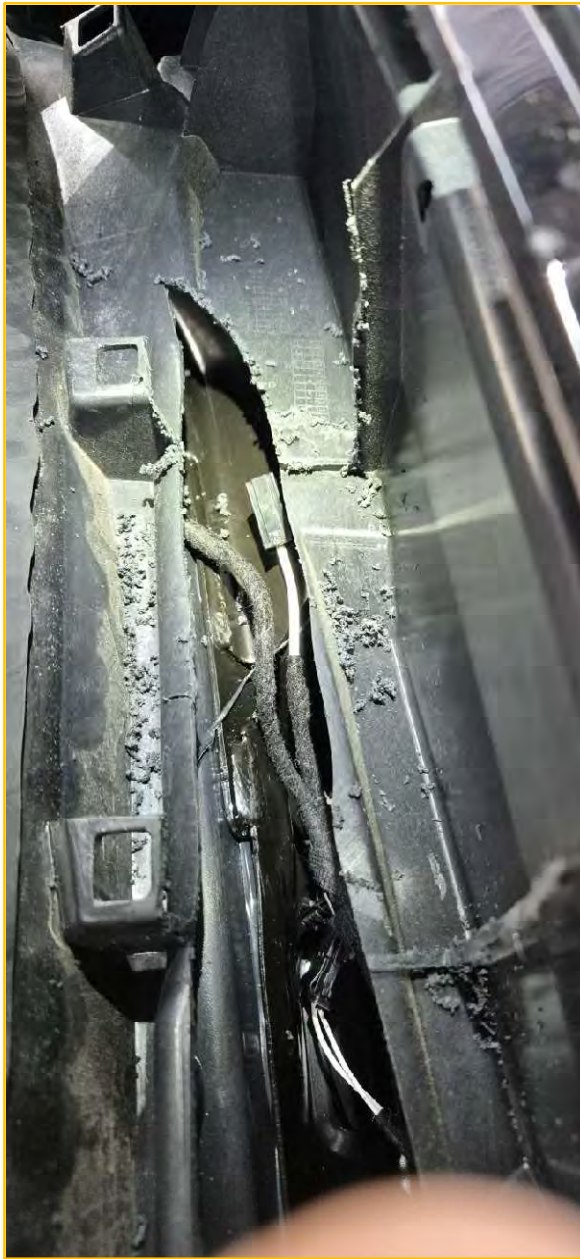
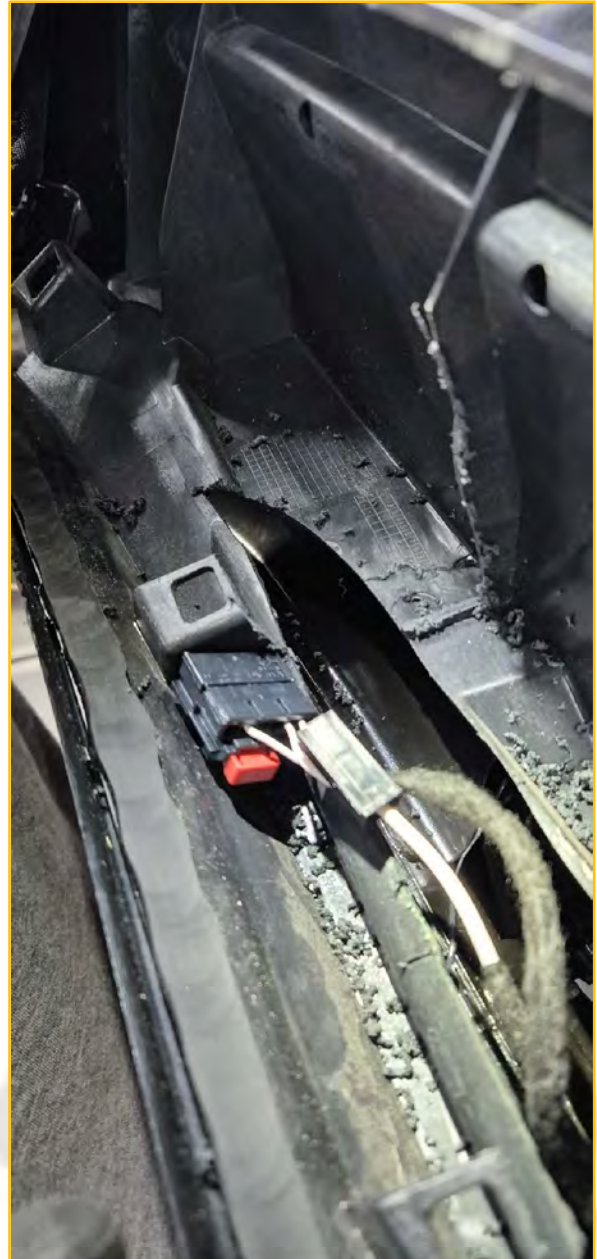
Bilder 7+8: Werkstattbilder, „Alte Heckklappe“ mit aufgeschnittenem Rahmen zur Demontage der Kabel und Schläuche

Bei dieser Art der Demontage muss darauf geachtet werden, dass die Kabel sowie Schläuche und Steckverbindungen nicht beschädigt werden. Vorsicht ist außerdem geboten, da hier Verletzungsgefahr besteht!

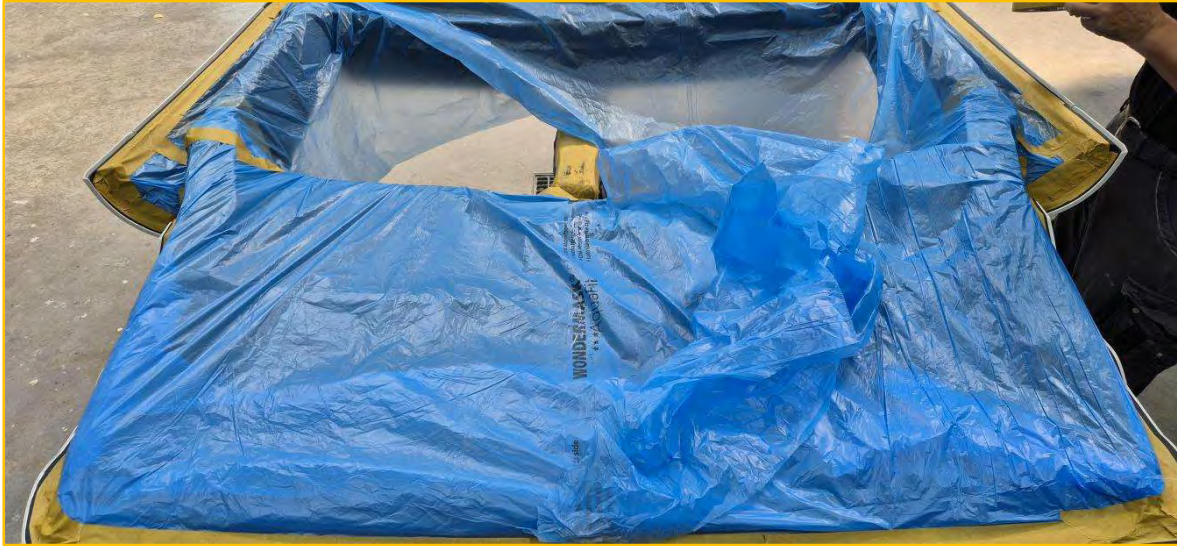
Bild 9: Werkstattbild, Ansicht Heckklappe Neuteil innen abgeklebt zur Außenlackierung/Grundfarbton „Rot“

Die Spaltmaße zwischen Rahmen und Paneele sind sehr gering. Besonders im Innenbereich und an den Kontaktstellen „Rahmen zur Außenhautpaneele“ ist Genauigkeit und 100%ige filigrane Feinarbeit bei den erforderlichen Abdekarbeiten notwendig, um ein akzeptables Lackiererergebnis zu erreichen. Da fahrzeugindividuell das Unterteil der Heckklappe einen anderen Farbton erhält als das Oberteil, muss auch hier aufwendig und sorgfältig gearbeitet werden. Der Scheibenrahmen muss bei der Lackierung des Oberteils und abschließend bei der kompletten Klarlackapplikation vollständig geschützt sein, da auf die bereits aufgetragene Kleberaube bzw. dem Klebebereich kein Lacknebel treffen darf.

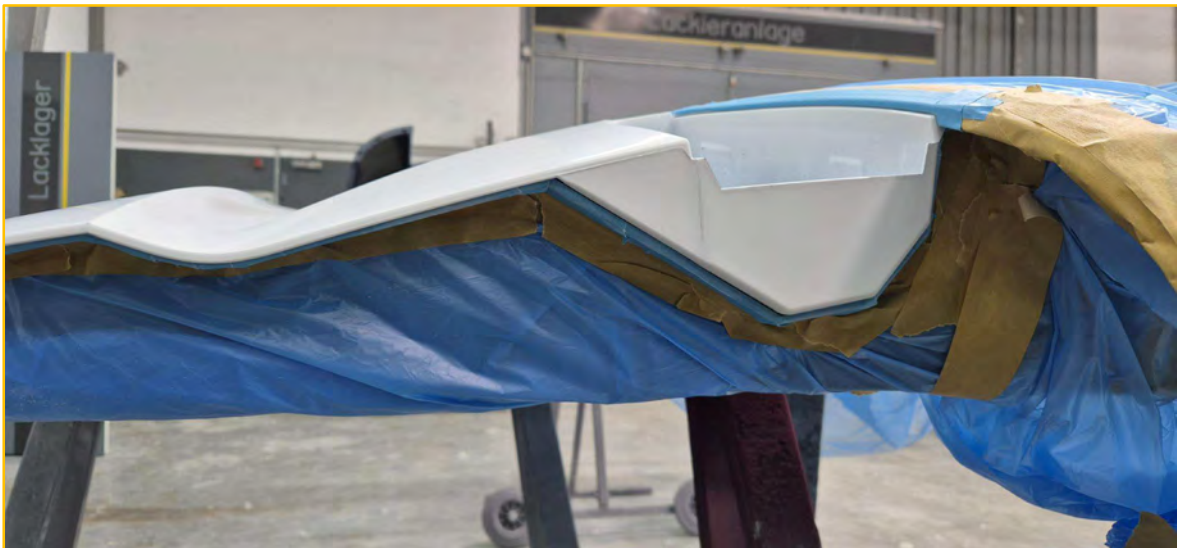
Bild 10: Werkstattbild Heckklappe Neuteil seitlich/innen abgedeckt zur Außenlackierung im Grundfarbton „Rot“

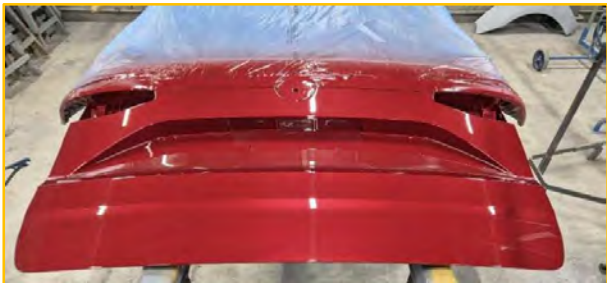
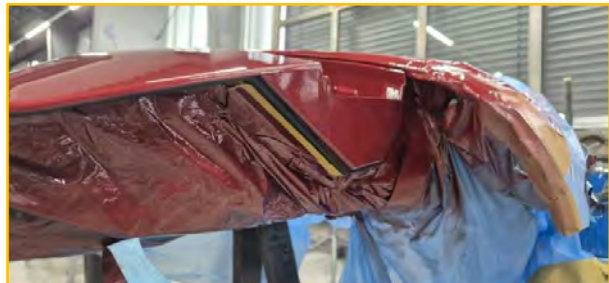
Bilder 11+12: Werkstattbilder, Lackierung Heckklappe im unteren Bereich inkl. Abdekarbeiten

**Basislack 1:** Im ersten Schritt kann nun das Unterteil der Heckklappe im geforderten Farbton (hier „Weinrot“) mit dem entsprechenden Basislack lackiert werden.

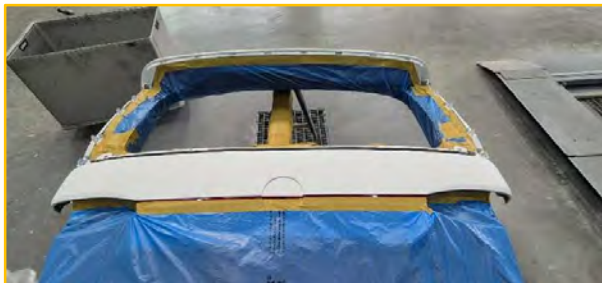
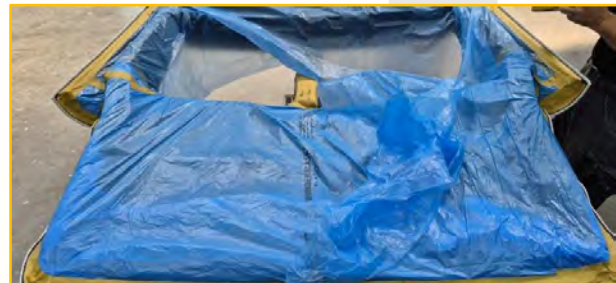
Bilder 13+14: Werkstattbilder, Abdekarbeiten für Lackierung Oberteil und Innenbereich der Heckklappe

**Basislack 2:** Nach den entsprechend einzuhaltenden Abluftzeiten muss das Oberteil freigelegt und das Unterteil neu abgedeckt werden. Erst danach kann auf das Oberteil der Heckklappe der „Kontrastfarbton“ (Zweifarbblackierung) mit dem entsprechend geforderten Farbton, hier „Schwarz“, appliziert werden. Danach müssen gleichfalls die Abluftzeiten eingehalten werden.

**Klarlackapplikation:** Letztendlich wird der Klarlack in der Regel in 2 Schichten auf das vollständige Bauteil appliziert. Der Scheibenrahmen muss wieder zusätzlich geschützt sein. Besonderes Augenmerk ist auf den Rahmen/Innenverkleidung im oberen Bereich der Heckklappe zu legen.

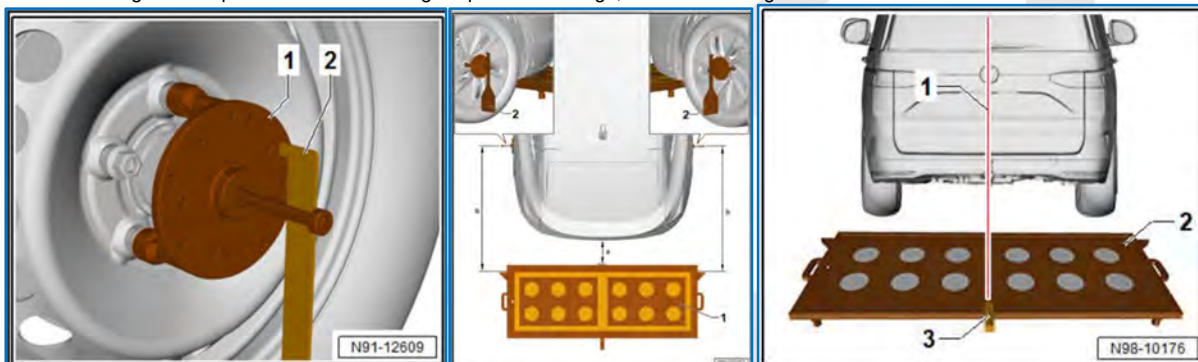
Bilder 18/19/20: Auszug aus VAG-Reparaturleitfaden, Auszug aus Prozedere der Kalibrierung Rückfahrkamera

Die Voraussetzungen sowie die Vorgehensweise mittels VAG- Equipment wird im Reparaturleitfaden ausführlich erläutert.
