Technische IFL-Mitteilung

Nr. 08/2025

Serienmäßig spritzappliziertes Dämpfungsmaterial = Fachgerechte und kostensparende Instandsetzungen nicht möglich!

Modell: VW ID3, ID4, ID5, ID7 ggf. weitere Modelle

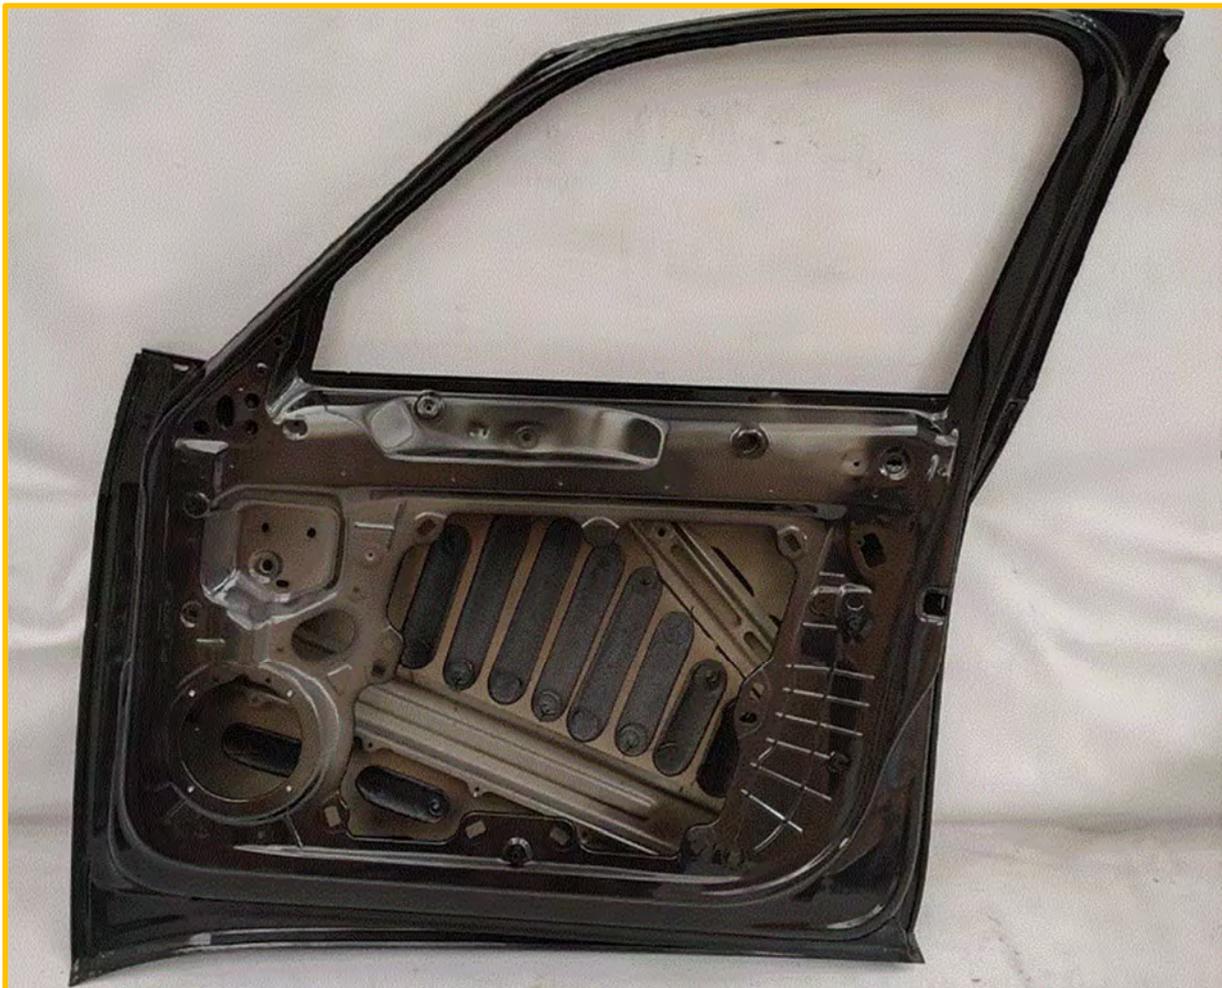
Bild 1: Werkstattbild Innenansicht Fronttür VW ID3

Beschreibung: Auf Bild 1 ist die charakteristische Konstruktion einer Fronttür des VW ID3 zu erkennen. Neben den beiden asymmetrisch auf die Türaußenhaut aufgeklebten Aufprallschutzträgern sind in deren Zwischenräumen/Flächen mehrere, serienmäßig applizierte Raupen von Dämmmaterial zu erkennen.

Reparaturverlauf: Als Reparaturweg wurde u. a. die Instandsetzung der Türen (Außenhaut) mittels z. B. Außenausbeul-System veranschlagt. Während der bereits fortgeschrittenen Instandsetzungsarbeiten stellte sich auch hier heraus, dass eine Instandsetzung der Türaußenfläche nicht möglich war. Das Blech wurde derart überstreckt, dass eine sogenannte „Springbeule“ entstand, die nicht mehr fachgerecht zu beseitigen war.

Ursache: Serienmäßig wurde das Dämmmaterial, das herkömmlich in Form von Bitumen-Dämmmatten an den Innenflächen der Türen aufgebracht ist, ersetzt durch aufgespritztes Dämmmaterial. Dieses Material lässt sich im Gegensatz zu Dämmmatten nicht effektiv entfernen. Weiterhin wurden zwei Verstärkungen für den Seitenaufprallschutz asymmetrisch vollverklebt. Diese Verstärkungen lassen sich nicht entfernen und verhindern dementsprechend eine Instandsetzung der Türaußenfläche.

Ergebnis: Die Tür musste erneuert werden, obwohl ein Teil der Türaußenhaut bereits fachgerecht instandgesetzt wurde. Der so „verlorene Zeitaufwand“ ist entsprechend zu berechnen, da es weder im OEM Reparaturleitfaden noch in den Grafiken der unterschiedlichen Kalkulationssysteme irgendwelche Hinweise auf solch serienmäßig spritzappliziertes Dämmmaterial gibt.

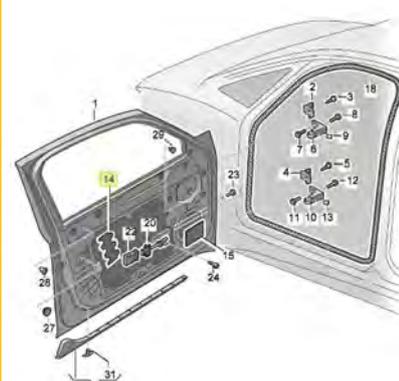
Fahrzeugherstellerinformationen: Für die Neuteile Türen vorne sind laut VW-Leitfaden (Ausgabe 07-2023) Geräuschkämpfungen in Form von passenden Bitumenmatten vorgegeben. Die im Leitfaden benannte Anzahl von acht Stück lässt darauf schließen, dass das Thema beim Hersteller bekannt ist. Die Neuteile werden ohne Dämpfung angeliefert.

Bild 2: Auszug aus VW Reparaturinformation Fronttür ID3 Erneuern
