Technische IFL-Mitteilung

Nr. 16/2025

**Erneuerung der Seitenwand hinten (links/rechts)
konstruktionsbedingt muss vorab der Seitenrahmen aus Carbon entfernt werden
(nicht zerstörungsfrei möglich)**

Modell: BMW iX I20 40 XDRIVE Sport (ab Baujahr 07/2021)

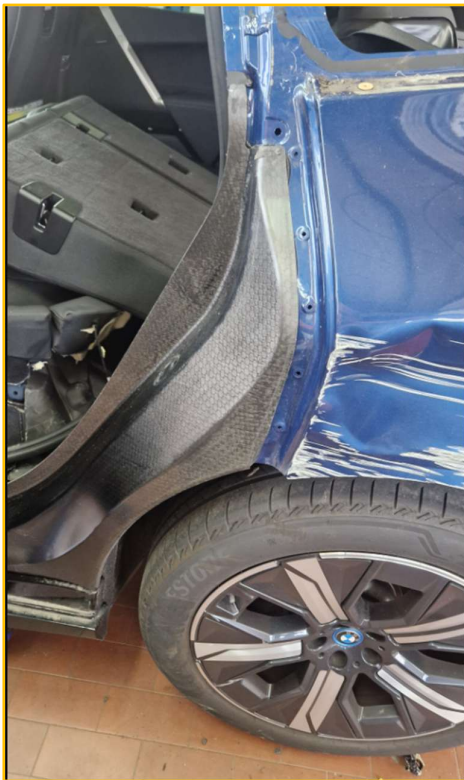
Beim oben benannten Fahrzeugmodell ist es konstruktionsbedingt notwendig, vor der Erneuerung der hinteren Seitenwand (links/rechts), den kompletten Seitenrahmen, der in Carbon ausgeführt ist, zu entfernen. Dieses Bauteil liegt im Reparaturbereich über der hinteren Seitenwand (links/rechts) und verhindert so einen kostengünstigen Austausch der hinteren Seitenwand.

Bild 1: Werkstattbild Unfallschaden Seitenwand h.l.

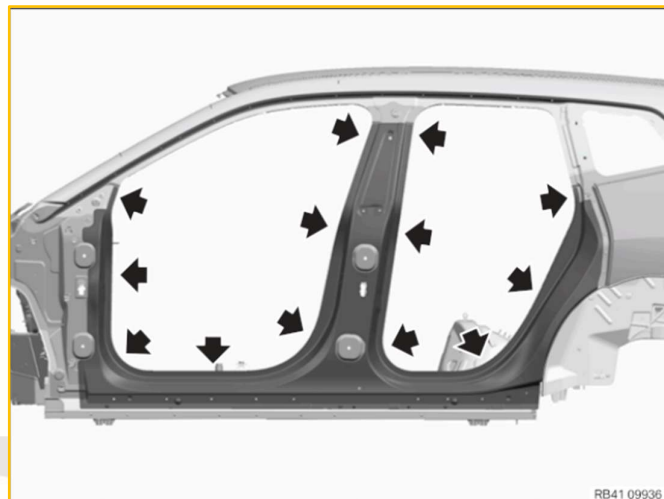
Bild 2: Auszug aus BMW Reparaturleitfaden Carbon Seitenrahmen

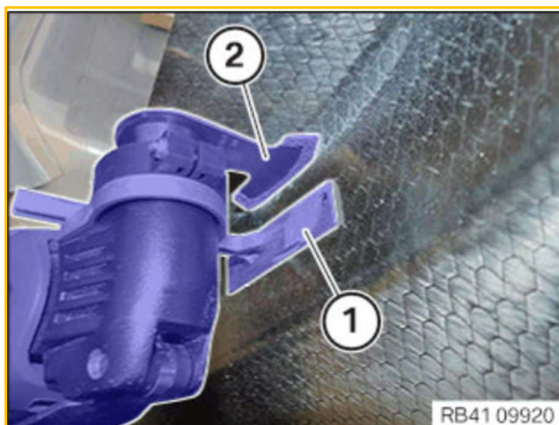
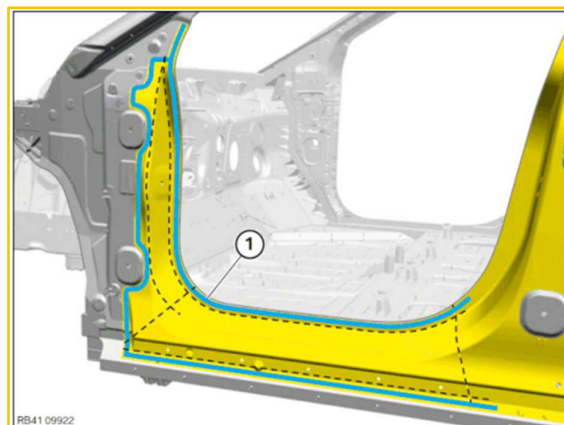
Bild 3+4: Auszug aus BMW-Reparaturinformation, Austausch Seitenrahmen Carbon, Einstellung Tiefenanschlag für oszillierende Säge und Entlastungsschnitt-Möglichkeiten zum Ausbau des Carbon Seitenrahmens

- Hier gibt es zusätzlich Informationen zum Lösen von Klebeverbindungen und der Verwendung von Spezialwerkzeugen
- Vorbereitung des Neuteils mit Hinweisen auf das Zurückschneiden der bestehenden Kleberaube nach dem Entfernen des CFK-Seitenrahmens. Diese dient im Nachhinein teilweise als Abstandshalter.
- Einbau des Neuteils, Vorbereitung des Neuteils, Umgang mit den Klebstoffen, dem Fixieren des Neuteils zur Verklebung mittels Kunststoffzangen usw.
- Anfertigen einer Referenzkleberaube.

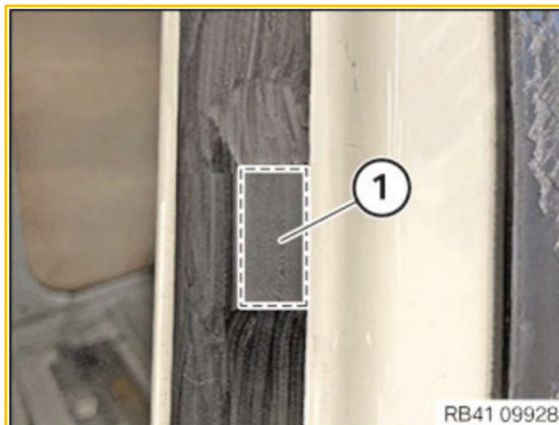
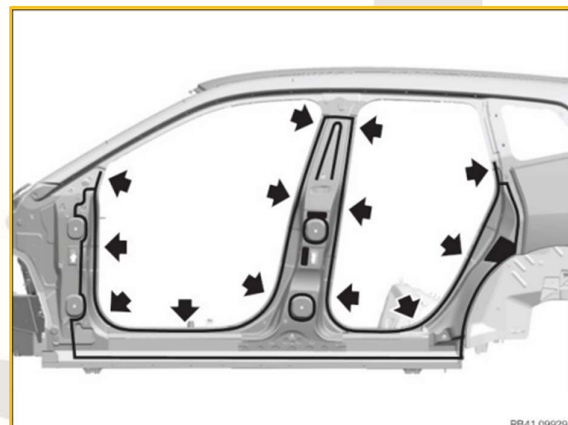
Bild 5+6: Auszug aus BMW-Reparaturinformation, Angaben zum Rückschneiden der bestehenden Kleberaube als Abstandshalter und deren Positionierung als Vorbereitung zur Montage CFK-Neuteil

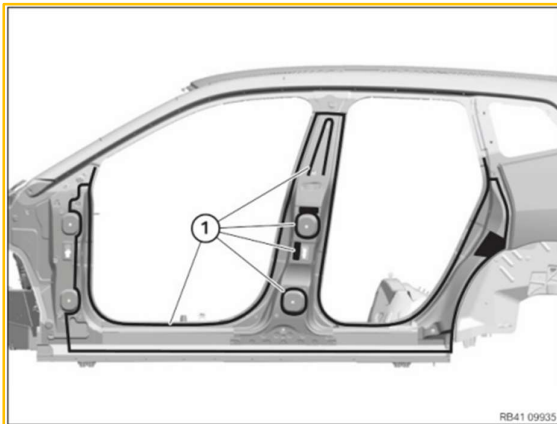
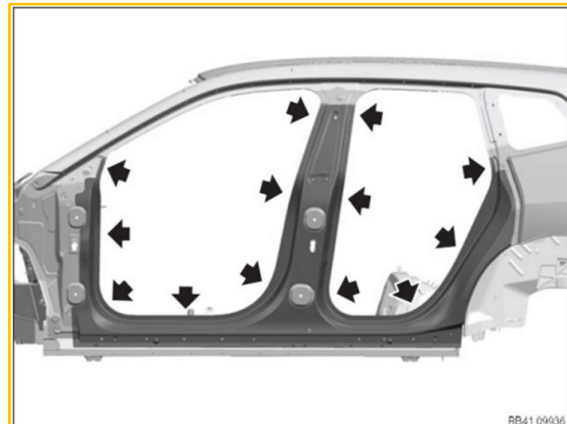
Bild 5+6: Auszug aus BMW-Reparaturinformation, Angaben zum Aufbringen des Klebstoffes und dem Anbringen der Kunststoffklammern und deren Positionierung auf den Abstandshaltern der Kleberaube zum Fixieren des CFK-Neuteils zur Montage

Hierzu gehören auch Hinweise auf die Aushärtezeiten. Die Spannwerkzeuge müssen demnach 12 Stunden am Fahrzeug verbleiben. Während dieser Zeit darf das Fahrzeug nicht bewegt werden.

Die Überprüfung der zuvor angefertigten Referenzkleberaube nach 24 Stunden Aushärtezeit bei einer Raumtemperatur von 15-38 Grad Celsius, soll Aufschluss über die Härtung geben. **Erst nach 48 Stunden Aushärtezeit bei 15-38 Grad Celsius ist das Fahrzeug betriebsbereit.**

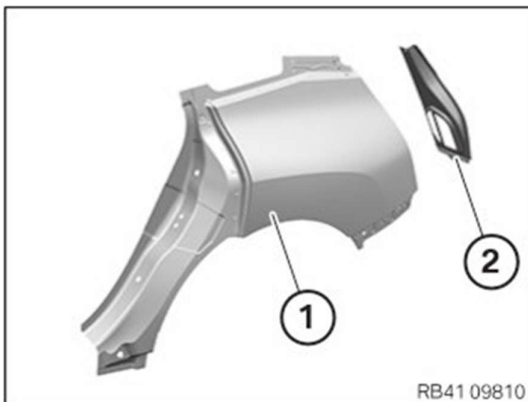
- Folgende Neuteile bereitstellen (siehe Elektronischer Teilekatalog ETK):

Seitenwand hinten (1)

Abdeckung Wasserrinne (2)

Bild 7: Auszug aus BMW-Reparaturinformation, Seitenteil hinten erneuern, Information zu erforderlichen Neuteilen mit Hinweis auf Abdeckung Wasserrinne

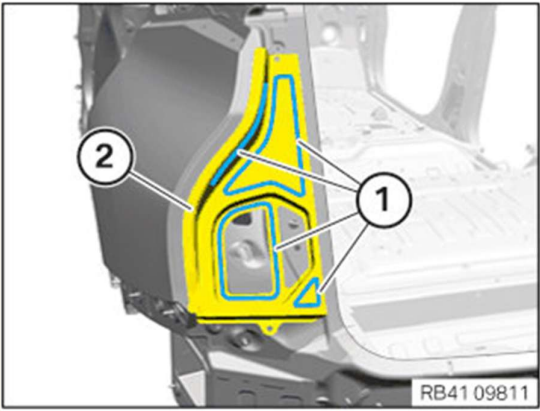
Bild 8: Auszug aus BMW-Reparaturinformation, Seitenteil hinten erneuern, weiterführende Informationen zum Lösen von CFK-Teilen und Klebeverbindungen speziell zur Abdeckung Wasserrinne

In der Regel erkennt der Reparateur erst an dieser Stelle, dass für die Erneuerung des hinteren Seitenteils neben dem CFK-Seitenrahmen ein weiteres CFK-Bauteil erforderlich ist.

- Klebeverbindungen (1) lösen und die CFK-Abdeckung (2) abnehmen.

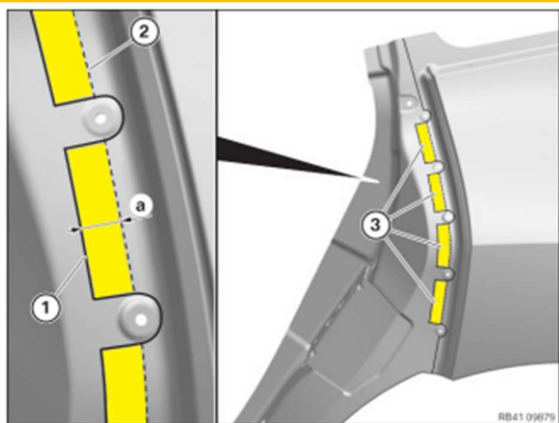
Bild 9: Auszug aus BMW-Reparaturinformation, Seitenteil hinten erneuern, weiterführende Informationen zum Vorbereiten Seitenteil hinten, Trennschnitte, Vorbereitung für überlappendes Fügen per Klebeniettechnik und Absetzen um eine Materialstärke mittels Absetzzange

- Trennschnitt (1) am Neuteil gemäß dem Trennschnitt (2) am Fahrzeug + ca. 15 - 20 mm Materialzugabe anreißen und durchführen.
- Bereiche (3) für überlappendes Fügen per Klebeniettechnik vorbereiten.

Dabei beachten: Das Neuteil wird in den Bereichen (3) hinter dem Anschlussbereich der Karosserie positioniert.

Dazu werden die Bereiche (3) mit einer Absetzzange um eine Materialstärke nach innen abgesetzt.

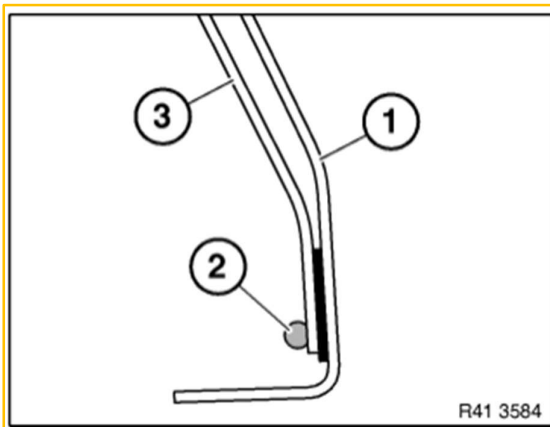
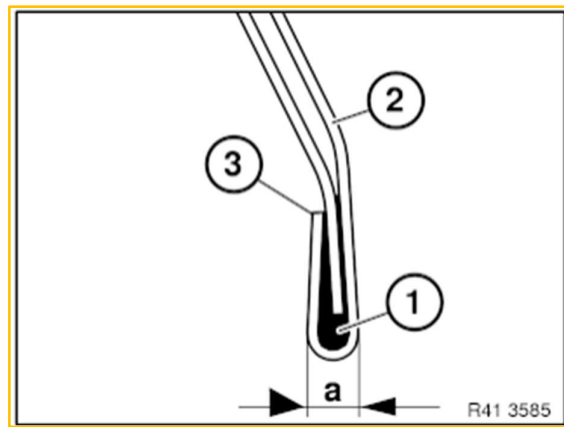
Bild 10+11: Auszug aus BMW-Reparaturinformation, Seitenteil hinten erneuern, weiterführende Informationen zum Verkleben, Umbördeln und Abdichten des Radlaufes.

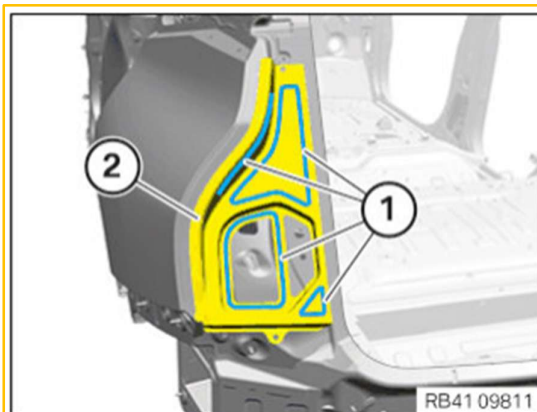
Bild 12: Auszug aus BMW- Reparaturinformation, Seitenteil hinten erneuern, weiterführende Informationen zum Verkleben, Nieten und Abdichten der Abdeckung Wasserrinne

- Klebeflächen (1) der CFK-Abdeckung (2) für die Verklebung vorbereiten.

Klebstoff K2 auf die Klebeflächen (1) auftragen und die CFK-Abdeckung (2) einbauen.

- Die CFK-Abdeckung (2) bis zur Aushärtung des Klebstoffs mit einem gelben Kunststoffklebeband fixieren.

- Dazu Loch mit Durchmesser 4,2mm nach vollständiger Aushärtung des Klebestoffs bohren. EVM-Schraube (SF Plus, M5x15) eindrehen und mit Dichtmasse abdichten.

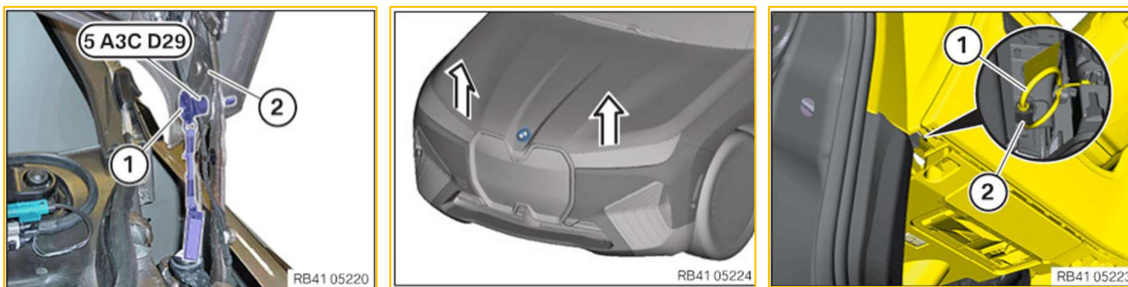
Bild 13+14+15: Auszug aus BMW-Reparaturinformation, Seitenteil hinten erneuern, weiterführende Informationen zum Rücksetzen der Frontklappe nach abgeschlossenen Arbeiten und Aktivierung aller Systeme

Um Beschädigungen an den Frontklappenscharnieren zu vermeiden, muss vor dem Schließen der Frontklappe der rote Stift zum Entriegeln gedrückt werden. Das Spezialwerkzeug 5 A3C D29 ist aus dem Frontklappenscharnieren heraus zu ziehen.

Die Frontklappe wird danach auf eine Höhe von 30 cm abgesenkt. Frontklappe fallen lassen. Klebebänder von den Ecken entfernen. Danach wird die Frontklappe in den Bereichen der Frontklappenverschlüsse nach oben gezogen. Ist das Ergebnis positiv, wird die Frontklappe zugeedrückt, bis beidseitig die Frontklappenverschlüsse eingerastet sind. Bei Fahrzeugen vor 9/2022 wird die Drahtschleife zurückgeschoben, die für die manuelle Öffnung der Frontklappe vorab gezogen wurde und in den dafür vorgesehenen Clip eingerastet. Auf korrekten Sitz im Clip muss geachtet werden. Alle Arbeitsschritte werden beidseitig durchgeführt.

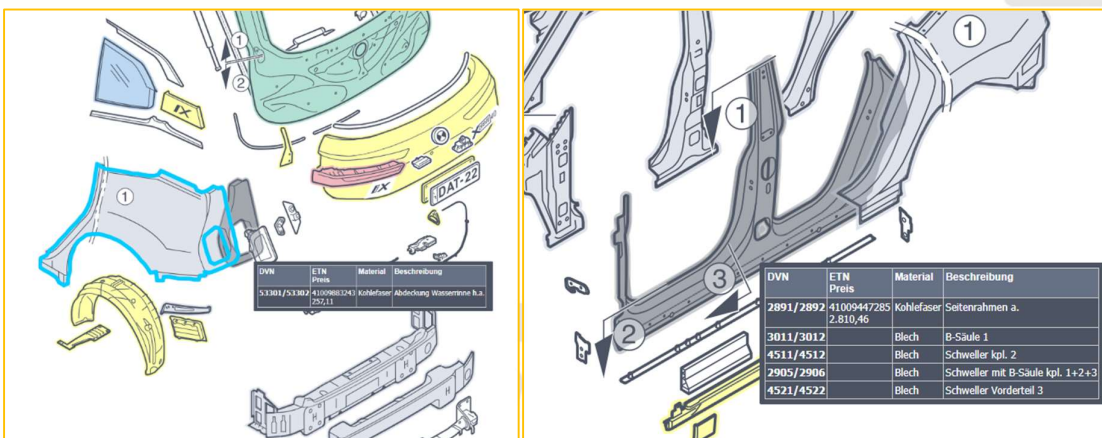
Bild 16+17: Auszug aus DAT-Grafik, links Seitenteil hinten, rechts Carbon Rahmen mit Hinweis auf Material bei Einzelauswahl

In der Grafik DAT CalculatePro gibt es nach Auswahl Seitenteil hinten (links/rechts) erneuern keinen Hinweis auf den Carbonrahmen und die Abdeckung Wasserrinne aus CFK. Der Carbonrahmen wird trotzdem automatisch zugesteuert und im Ergebnis als Ersatzteil inkl. Befestigungsmaterialien und Arbeitszeitrichtwert mit Umfasstext ausgewiesen. Die Abdeckung Wasserrinne müssen die Anwender manuell zusteuern.

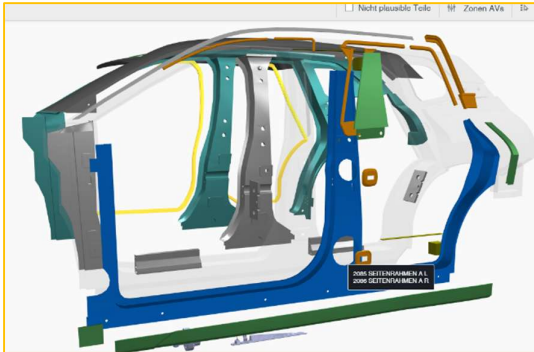
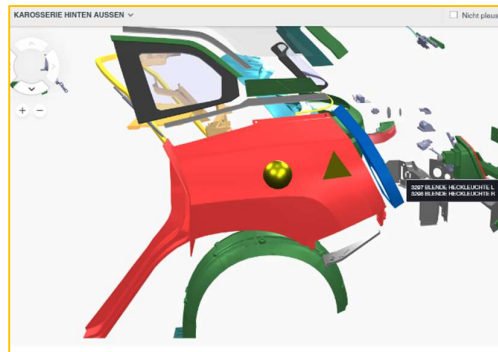
Bild 18+19: Auszug aus Audatex Capter Grafik, links Seitenrahmen Carbon, rechts Seitenteil hinten mit Abdeckung Wasserrinne bzw. Blende Heckleuchte ohne Hinweise

In der Grafik Capter von Audatex gibt es gleichfalls bei der Auswahl Seitenteil hinten (links/rechts) keine Hinweise auf den Carbonrahmen und die Abdeckung der Wasserrinne aus CFK, die hier auch als „Blende Heckleuchte“ bezeichnet wird. Beide Teile müssen die Anwender manuell zusteuern.
