## Technische IFL-Mitteilung

Nr. 03/2026

### **Serienmäßig spritzappliziertes Dämpfungsmaterial = Fachgerechte und kostensparende Instandsetzungen nicht möglich!**

Modell: Mercedes Benz EQV, W447), ggf. weitere Modelle

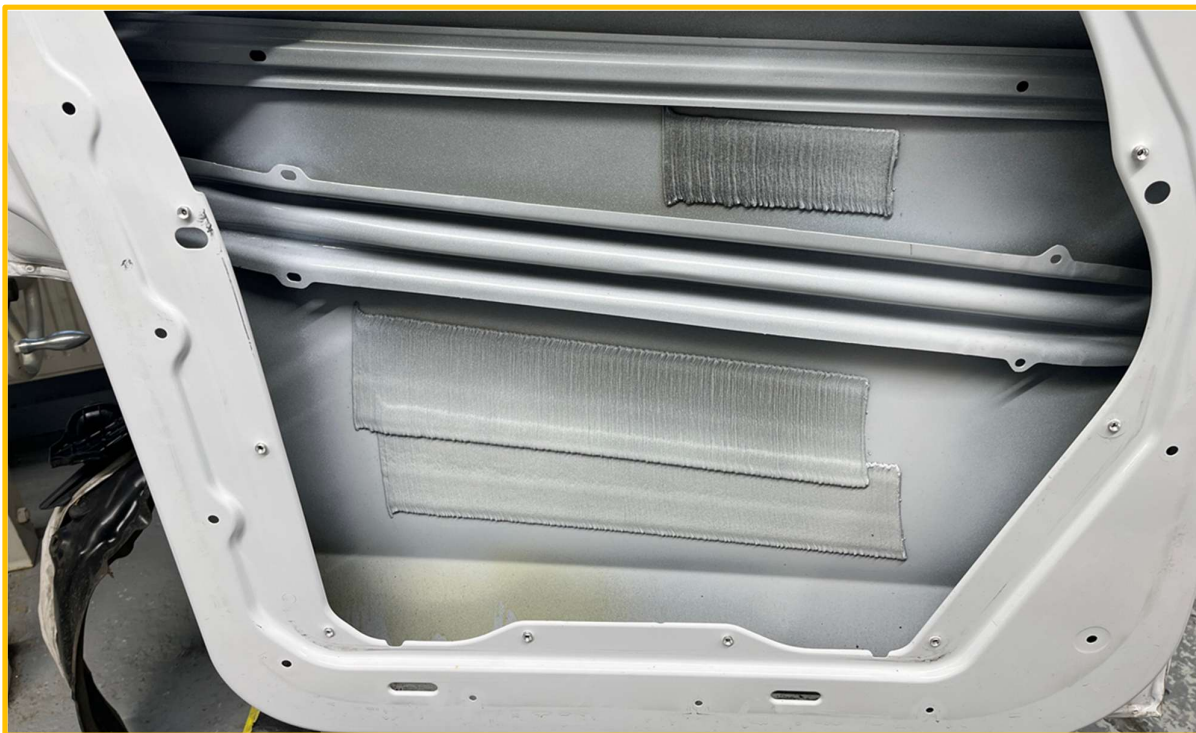
Bild 1: Werkstattbild Innenansicht Originalteil / Fronttür Mercedes Benz EQV mit spritzappliziertem Dämmmaterial

**Beschreibung:** Auf Bild 1 ist die charakteristische Konstruktion einer Fronttür des Mercedes Benz EQV zu erkennen. Neben den beiden asymmetrisch auf die Innenseite der Türaußenhaut aufgeklebten Aufprallschutzträgern sind in deren Zwischenräumen/Flächen mehrere, serienmäßig spritz-applizierte Raupen von Dämmmaterial zu erkennen.

**Problem:** Serienmäßig wurde das Dämmmaterial, das herkömmlich in Form von Bitumen-Dämmmatten an den Innenflächen der Türen aufgebracht ist, ersetzt durch spritzappliziertes Dämmmaterial. Dieses Material lässt sich im Gegensatz zu Dämmmatten nicht effektiv entfernen. Weiterhin wurden zwei Verstärkungen für den Seitenaufprallschutz asymmetrisch vollverklebt. Diese Verstärkungen lassen sich nicht entfernen und verhindern dementsprechend eine Instandsetzung der Türaußenfläche.

**Konsequenzen:** Diese Türen ggf. Heckklappen und Schiebetüren im Fond können **nicht** kostengünstig instandgesetzt und somit wiederverwendet werden.

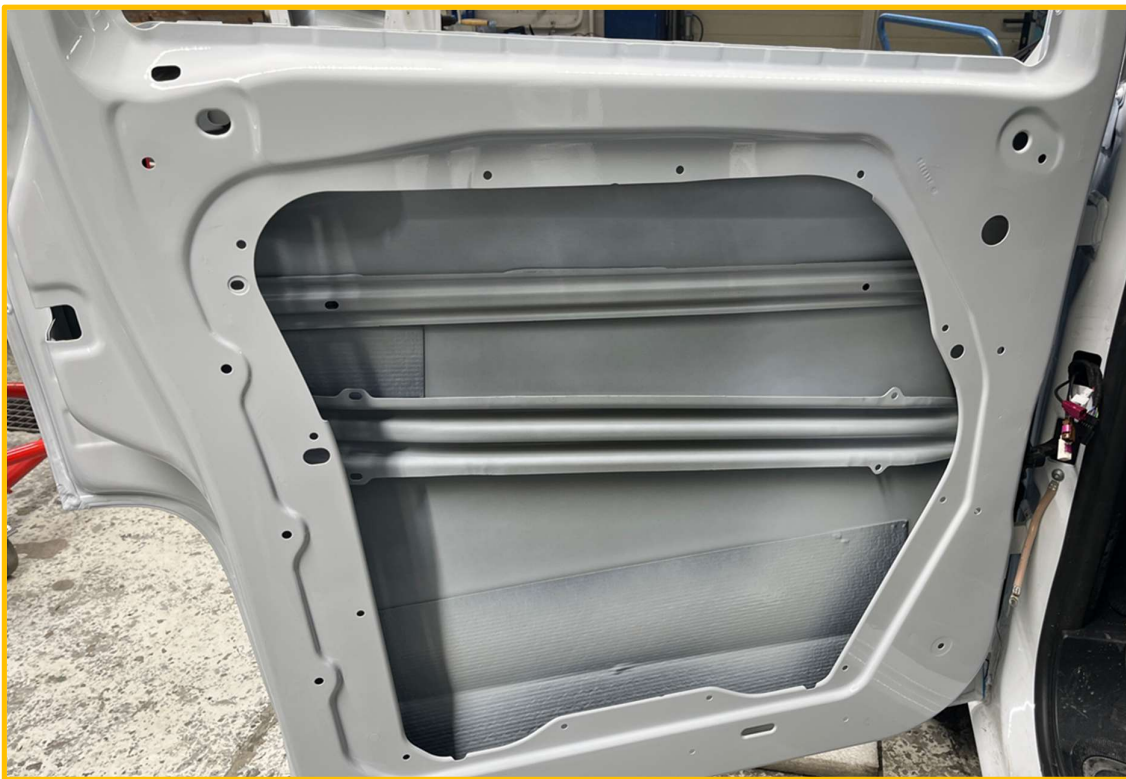
**Fahrzeughersteller:** In den bestellten und angelieferten Neuteilen sind bereits Dämmmaterialien in Form von konventionell verklebten Dämmmatten aufgebracht.

Bild 1: Werkstattbild Innenansicht Neuteil / Fronttür Mercedes Benz EQV mit aufgeklebten Dämmmaterial
