## Technische IFL-Mitteilung

Nr. 09/2025

### VW Touran (5T1) BJ. 2024

#### **Ausweitung von Reparaturkosten aufgrund verdeckter Schäden und konstruktiver Einschränkungen bei der Instandsetzung**

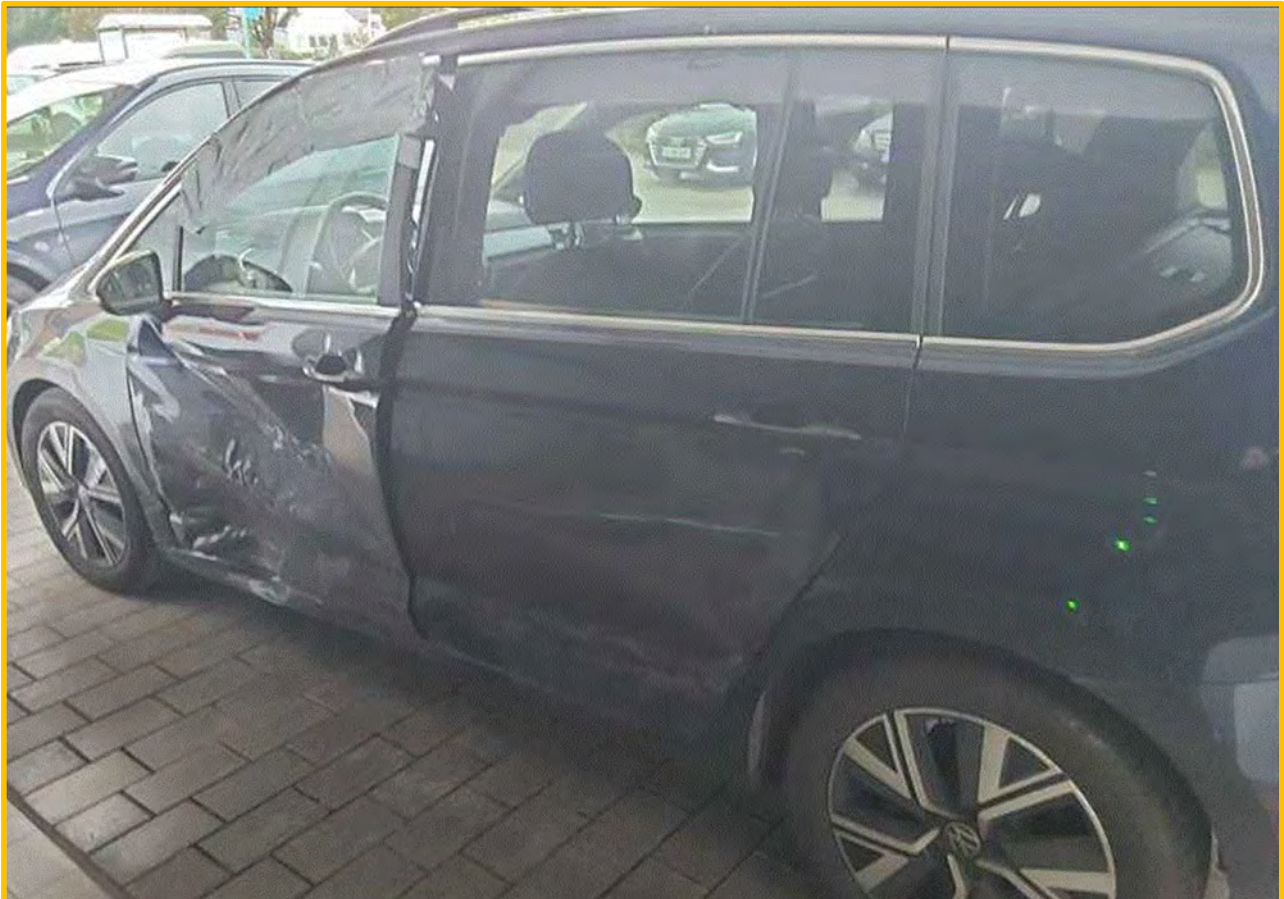
Der erste Blick auf das Unfallfahrzeug (siehe nachstehendes Foto) lässt nicht unmittelbar erkennen, wie aufwändig die Unfallinstandsetzung sein wird. Auffällig ist, dass die komplette linke Fahrzeugseite beschädigt wurde. Hauptanstoßbereich war hier die vordere Tür inkl. Schweller. Im Weiteren wurde die hintere linke Tür sowie die hintere linke Seitenwand beschädigt.

Bild 1: Werkstattfoto, VW Touran Unfallschaden linke Seite

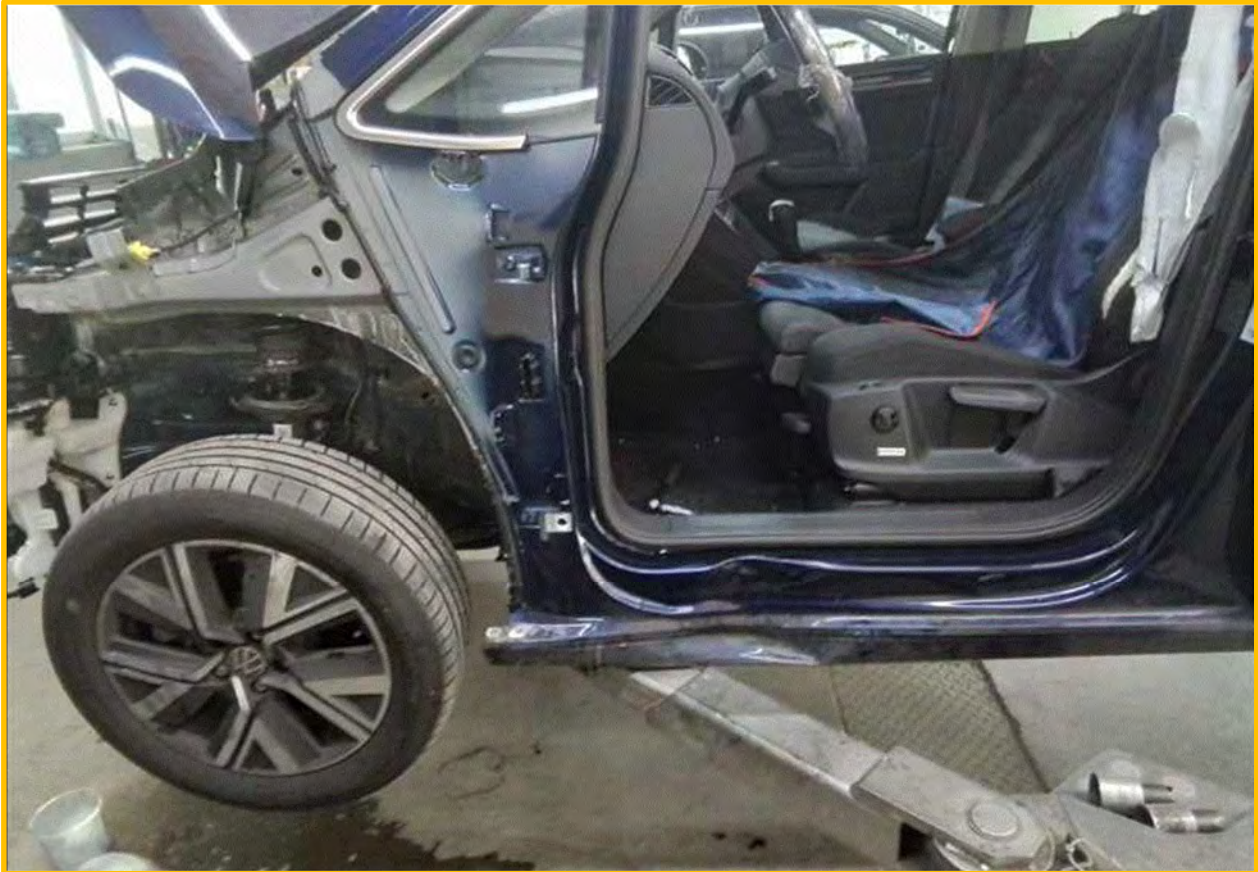
Die Seitlichen Airbags und Gurtstraffer sind ausgelöst. Nach den ersten Abrüstarbeiten lässt sich bereits erkennen, dass die Karosserie im Schwellerbereich stark verformt ist (siehe nachstehendes Foto).

Bild 2: Werkstattansicht Seitenschaden Schweller links am VW Touran, Bj. 2024 im teilweise freigelegten Zustand

**ACHTUNG:** Hier ist zwingend ein Sachverständiger anzufordern!

1. **Systemanalyse:** Fehlerspeicherabfrage vor Reparaturbeginn, auslesen aller gesetzten Fehler und Ereigniseinträge in den Steuergeräten. Überprüfen Auslösung Airbags und Gurtstraffer/Gurtschlösser.
2. **Karosserieeingangsvermessung:** Referenzdaten beschaffen (OEM) und Protokoll erstellen.
3. **Achsvermessung vor Reparatur:** Protokoll erstellen (ggf. mit Einstellarbeiten)
4. **Rad/Reifen/Achse/Lenkung beurteilen** (Dokumentation)
5. **Tagesaktuelle, fahrzeugspezifische Reparaturinformationen vom Fahrzeughersteller:** Insbesondere Karosseriearbeiten/freigegebene Schnittstellen/Hinweise auf Teilersatz von Bauteilen aus hochfesten Stählen usw. (z.B. über repair-pedia).

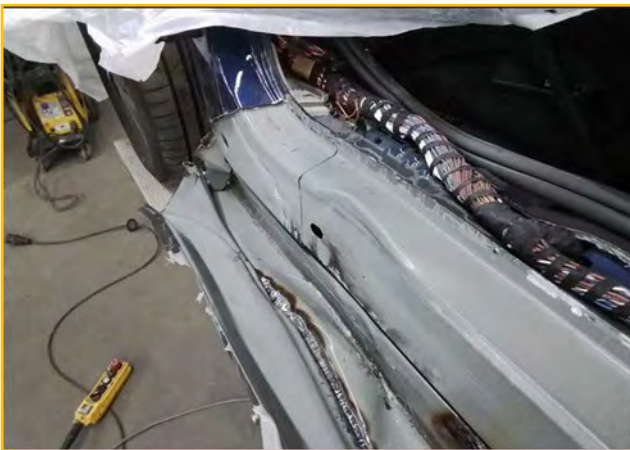
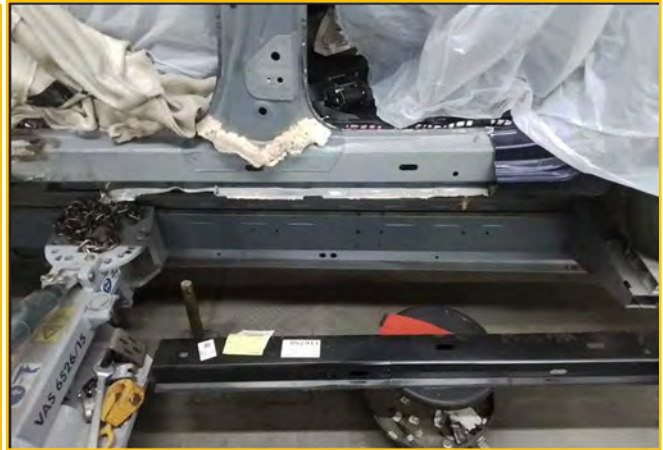
- Die beschädigte Schwellerverstärkung besteht aus hochfestem Stahl und muss komplett erneuert werden.
- Konstruktiv ist die Schwellerverstärkung unter der A-Säulen-, B-Säulen- sowie der C-Säulenverstärkung verschweißt.
- Verstärkungen der A-, B- und C-Säule müssen entsprechend zumindest teilweise erneuert werden.
- B-Säulenverstärkung Teilersatz nur mit Doppler zulässig, zweites Ersatzteil B-Säulenverstärkung erforderlich.
- Richtbank erforderlich.
- Traversen/Spannkreuz für Türeinstieg erforderlich.
- Vorab Rückverformen Seite links erforderlich (Spannungsreduzierung).

Bild 3: Ansicht Schweller/Einstiege links vorne nach Rückverformung Bild 4: Ansicht Schwellerverstärkung links, Anschluss an B-Säule

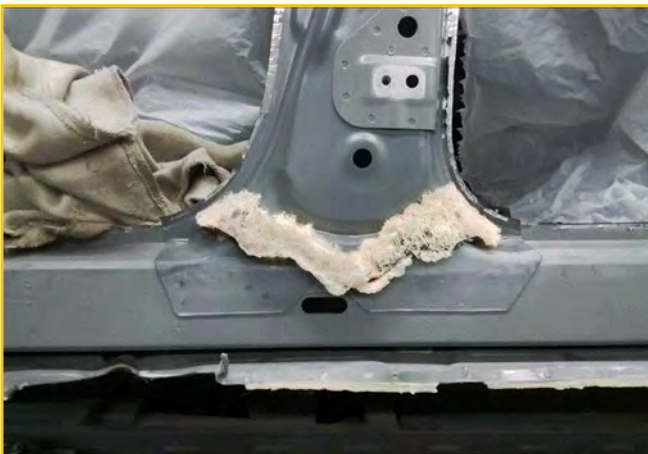
Bild 5: Anschluss Schwellerverstärkung an B-Säulenverstärkung

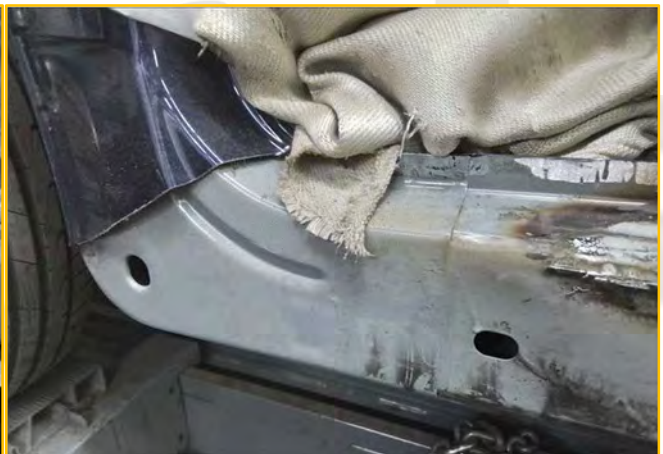
Bild 6: Anschluss Schwellerverstärkung an A-Säulenverstärkung

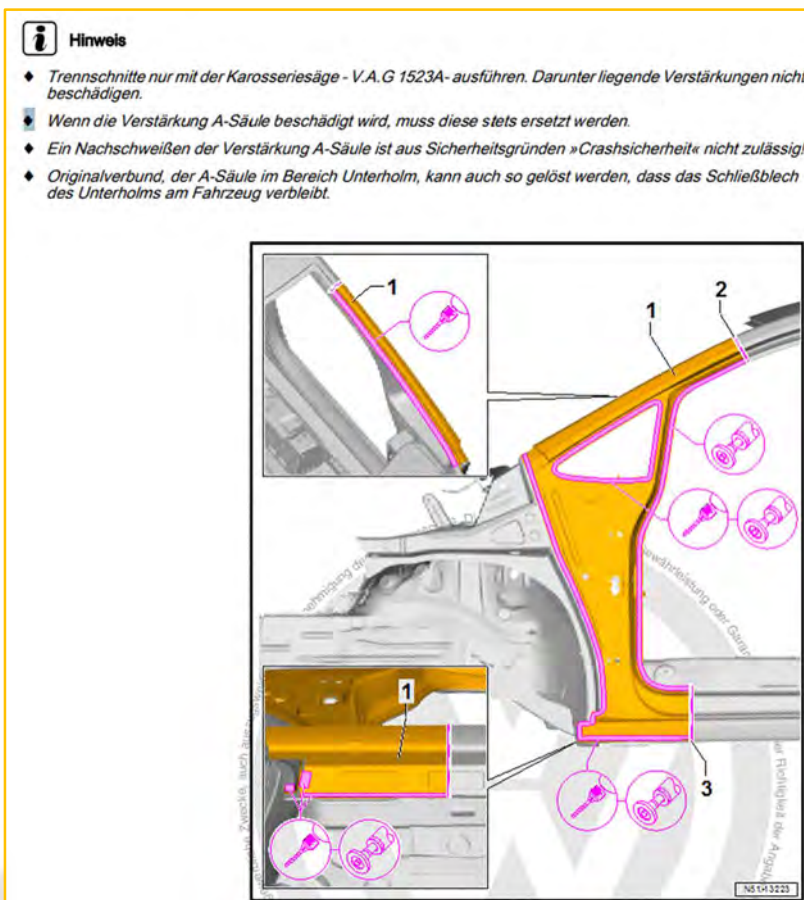
Bild 12: Auszug aus VW-Reparaturleitfaden, Trennschnitte für den Ersatz A-Säule, mit dem Hinweis darauf, dass bei Beschädigung der Verstärkung der A-Säule diese aus Sicherheitsgründen (Crashsicherheit) nicht nachgeschweißt werden darf und entsprechend zu erneuern ist!

**Reparaturweg** (von außen nach innen) **Verstärkungen aus hochfestem Stahl: „Wenn die Verstärkung der A-Säule beschädigt wird, muss diese stets ersetzt werden!“** In der Regel werden Bauteile aus hochfestem Stahl komplett erneuert, da eine Instandsetzung, das Nachschweißen, Richten oder Wärmeeinbringung an diesen Bauteilen aus Gründen der Crashesicherheit vom Fahrzeughersteller nicht freigegeben sind.

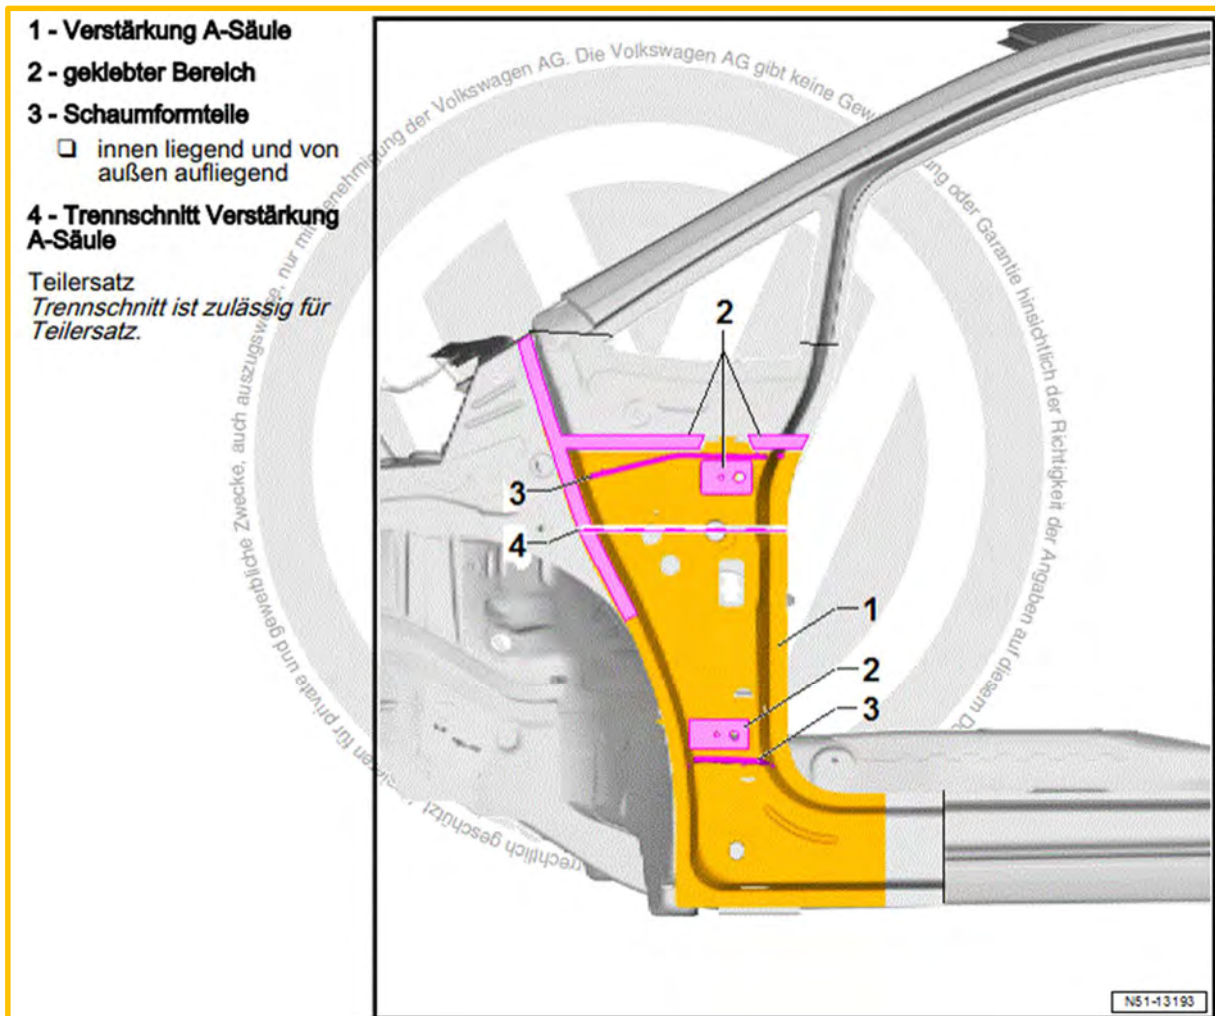
Bild 13: Auszug aus VW Reparaturleitfaden, mit Hinweis auf Trennschnitt für einen Teilersatz der A-Säulenverstärkung (hochfester Stahl)

Ohne diesen wichtigen Hinweis, kann es zu falschen Entscheidungen hinsichtlich des fachlich korrekten Reparaturweges kommen. In der Regel ist der Austausch kompletter Verstärkungen aus hochfestem Stahl, wie z. B. für A-/B- oder C-Säulen oder Schweller mit erheblichem Mehraufwand verbunden. Durch diese Reparaturkostenausweitung wird schnell die Totalschadengrenze erreicht.

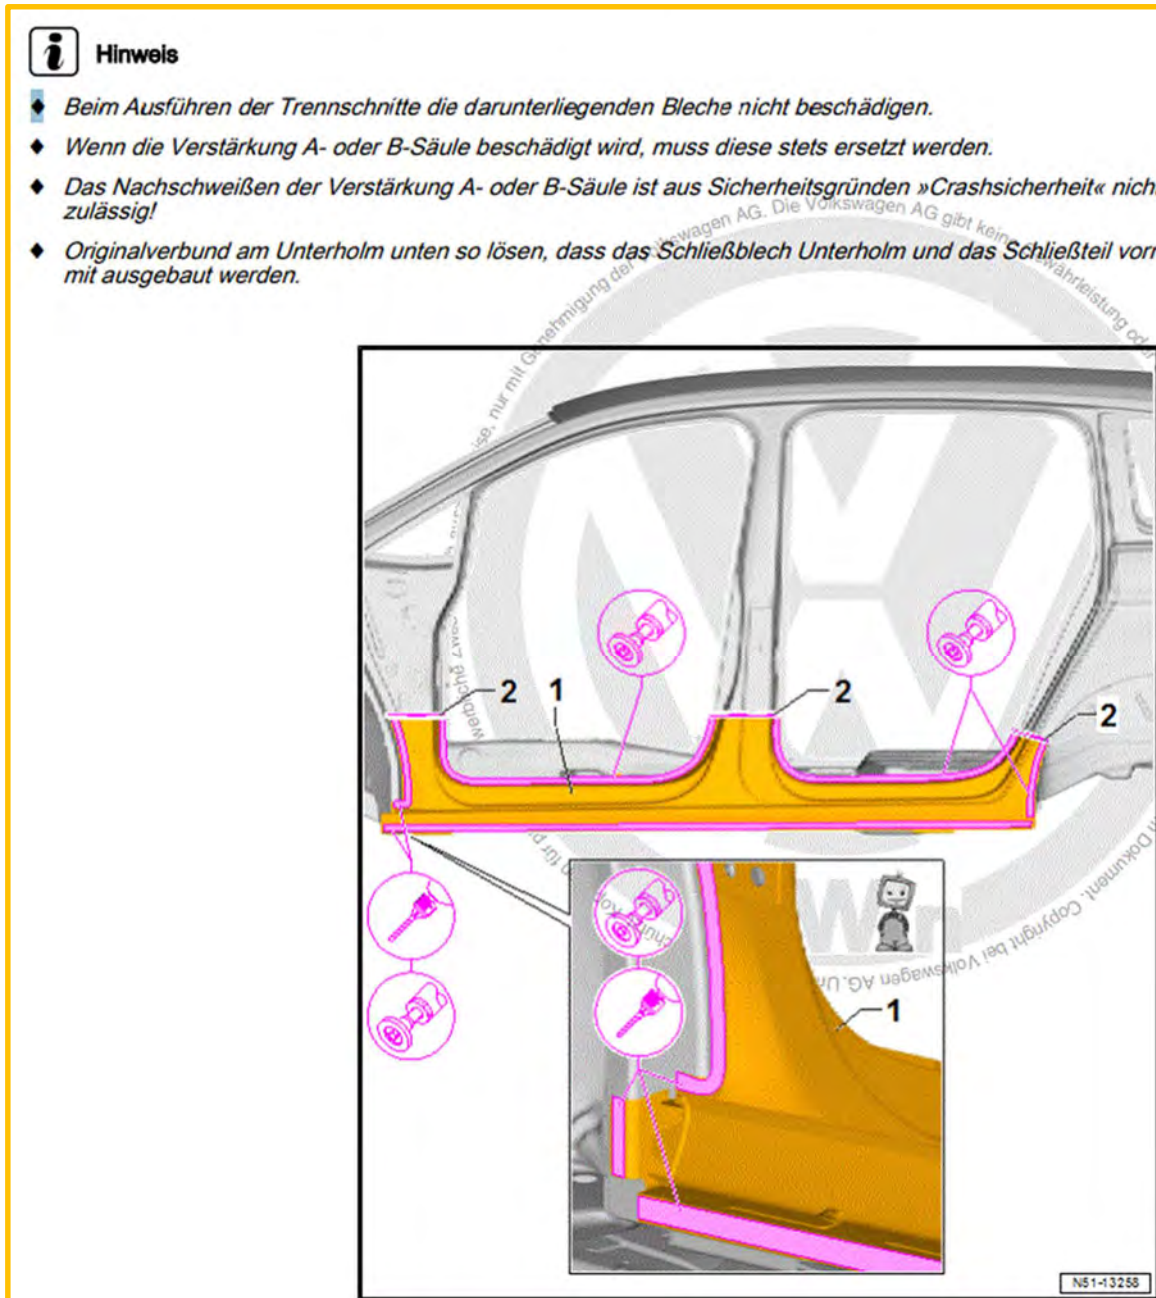
Bild 14: Ausschnitt aus VW-Reparaturleitfaden, Unterholm /Schweller erneuern.

Hier findet sich der Hinweis darauf, eine Beschädigung der Verstärkung aus hochfestem Stahl des Unterholms zu vermeiden. Ein Nachschweißen der Verstärkung ist nicht zulässig!

Hier gibt es vom Fahrzeughersteller keine Angaben zu weiteren freigegebenen Trennschnitten. Dieses Bauteil muss entsprechend komplett ersetzt werden, wenn z. B. eine Instandsetzung nicht möglich oder unrentabel ist.

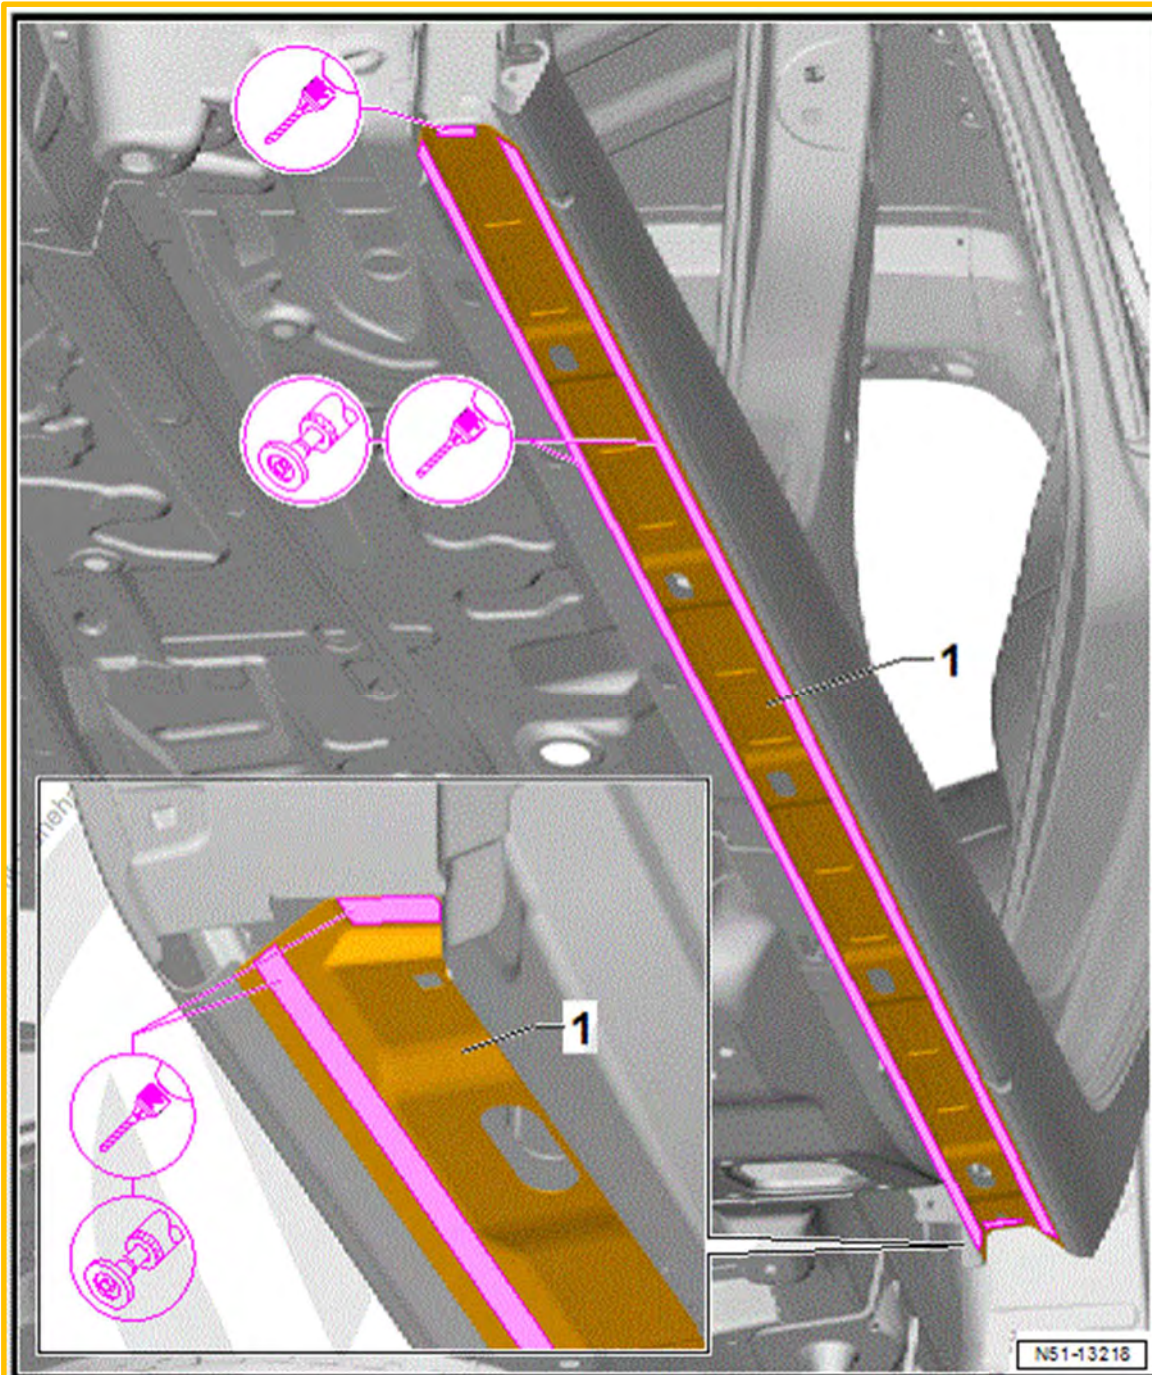
Bild 15: Auszug aus VW-Reparaturleitfaden, Schließblech Unterholm ersetzen, keine Angaben zum freigegebenen Teilersatz  
Es ist davon auszugehen, dass dieses Bauteil von außen nicht erkennbar ist, da Unterbodenschutz/Steinschlagschutz vorab entfernt werden muss.

Nachfolgend der Hinweis auf das jeweilige Schließblech des Unterholms (Seite links/rechts), das zusätzlich als Ersatzteil kalkuliert und bestellt werden muss.

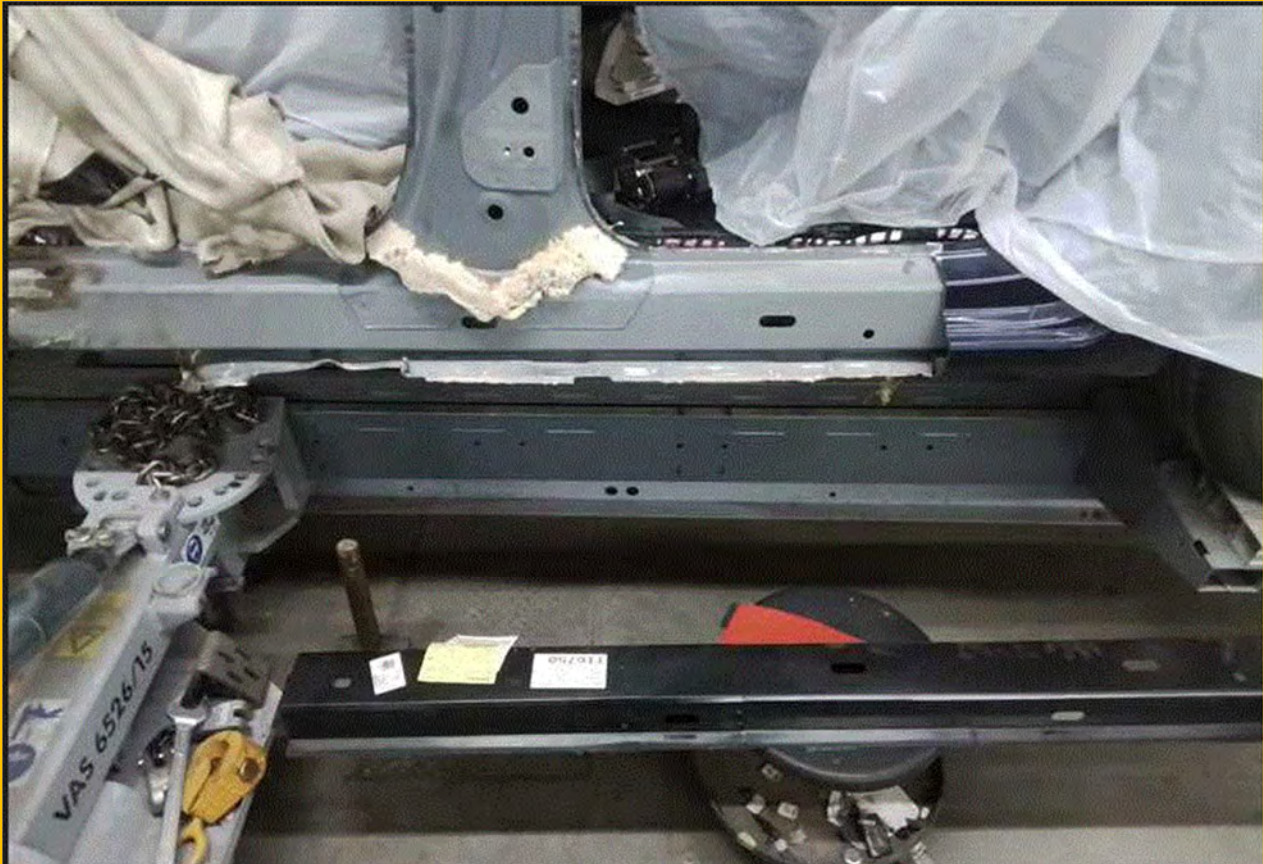
Ohne Demontage und Freilegen der beschädigten Bereiche sind Beschädigungen der untenliegenden Verstärkungen meist nicht zu erkennen.

Bild 16: Werkstattbild freigelegter Unterholm außen, mit Anbindung Verstärkung Unterholm an Verstärkung B-Säule sowie Neuteil-Verstärkung Unterholm.

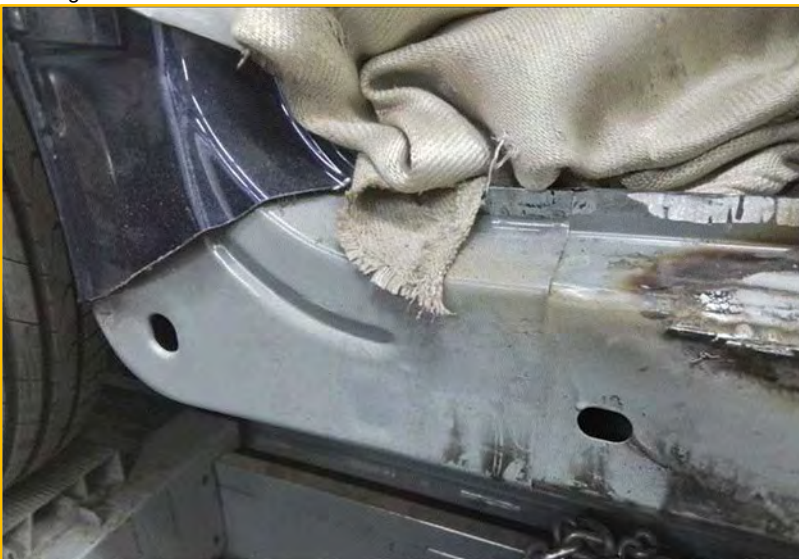
Bild 17: Werkstattbild, Anbindung Verstärkung Unterholm an Verstärkung A-Säule

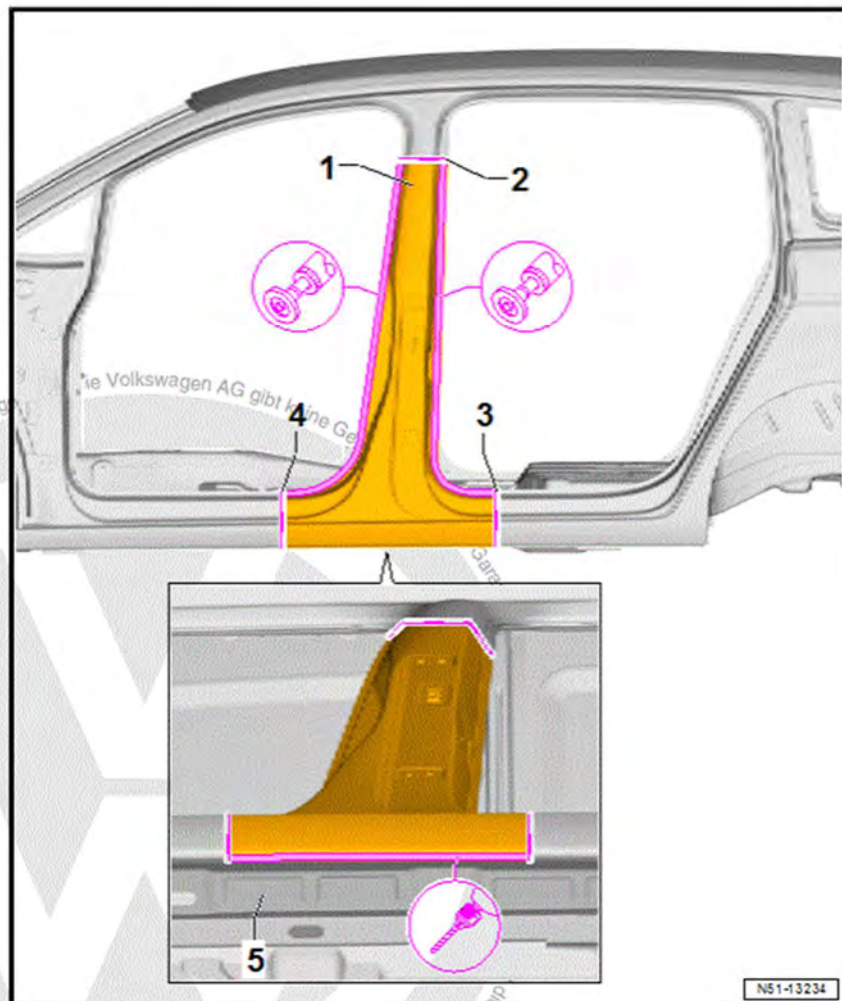
**Reparaturweg Unterholm/Schweller:** Hinweis auf evtl. Beschädigungen der B-Säulenverstärkung beim Austrennen des beschädigten Unterholms/Schweller bzw. der B-Säule.

„Wenn die Verstärkung der B-Säule beschädigt wird, muss diese stets ersetzt werden. Ein Nachschweißen ist aus Sicherheitsgründen (Crashsicherheit) nicht zulässig!“

Bild 18: Auszug aus VW Reparaturleitfaden, B-Säule Trennschnittangaben mit Hinweis auf ggf. Beschädigung der Verstärkung

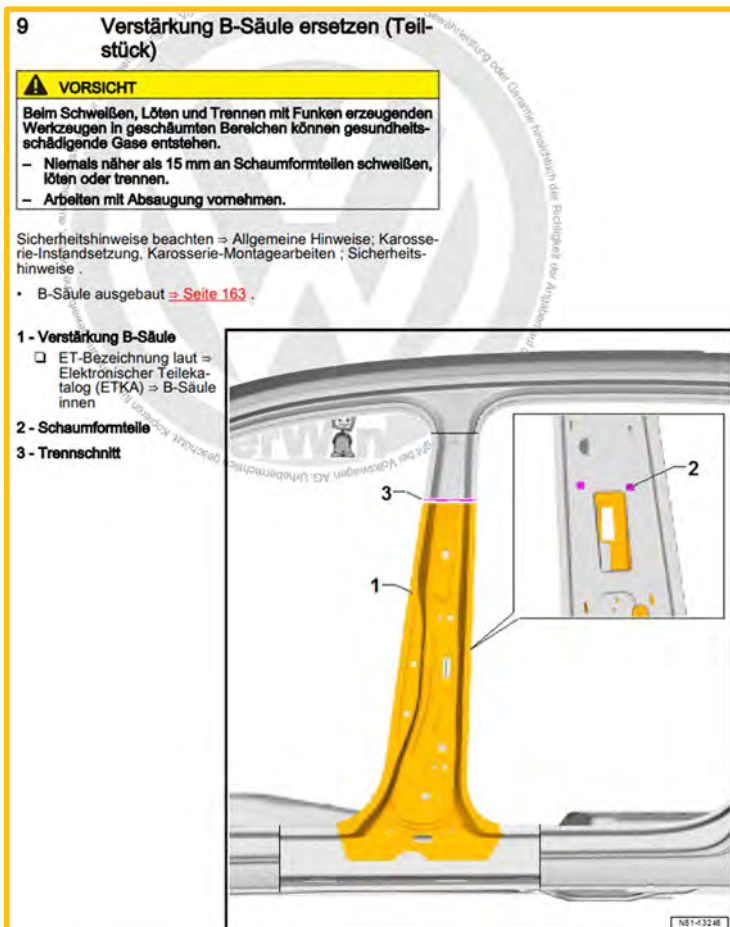
Bild 20: Auszug aus VW-Reparaturleitfaden, Angaben zu Trennschnitt für Teilersatz Verstärkung B-Säule

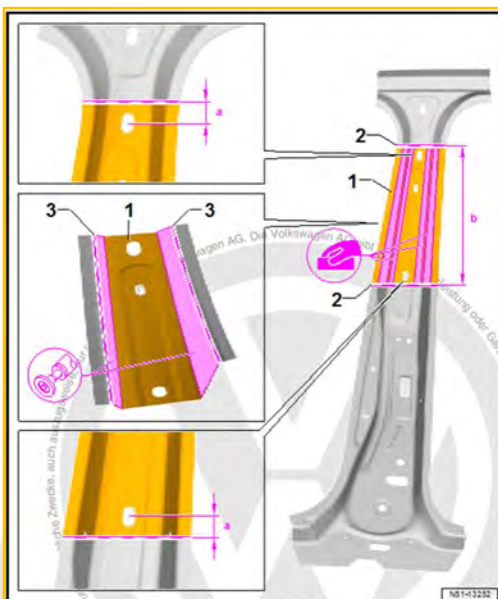
Für die Herstellung des Dopplers wird ein weiteres Neuteil benötigt.

Bilder 21+22: Auszug aus VW-Reparaturleitfaden, Herstellung Doppler und weiteres ET Verstärkung B-Säule Teilersatz

Für die vollständige Kalkulation müssen diese technischen Besonderheiten berücksichtigt werden. Für die Herstellung des Dopplers wird ein zweites Ersatzteil Verstärkung B-Säule benötigt.

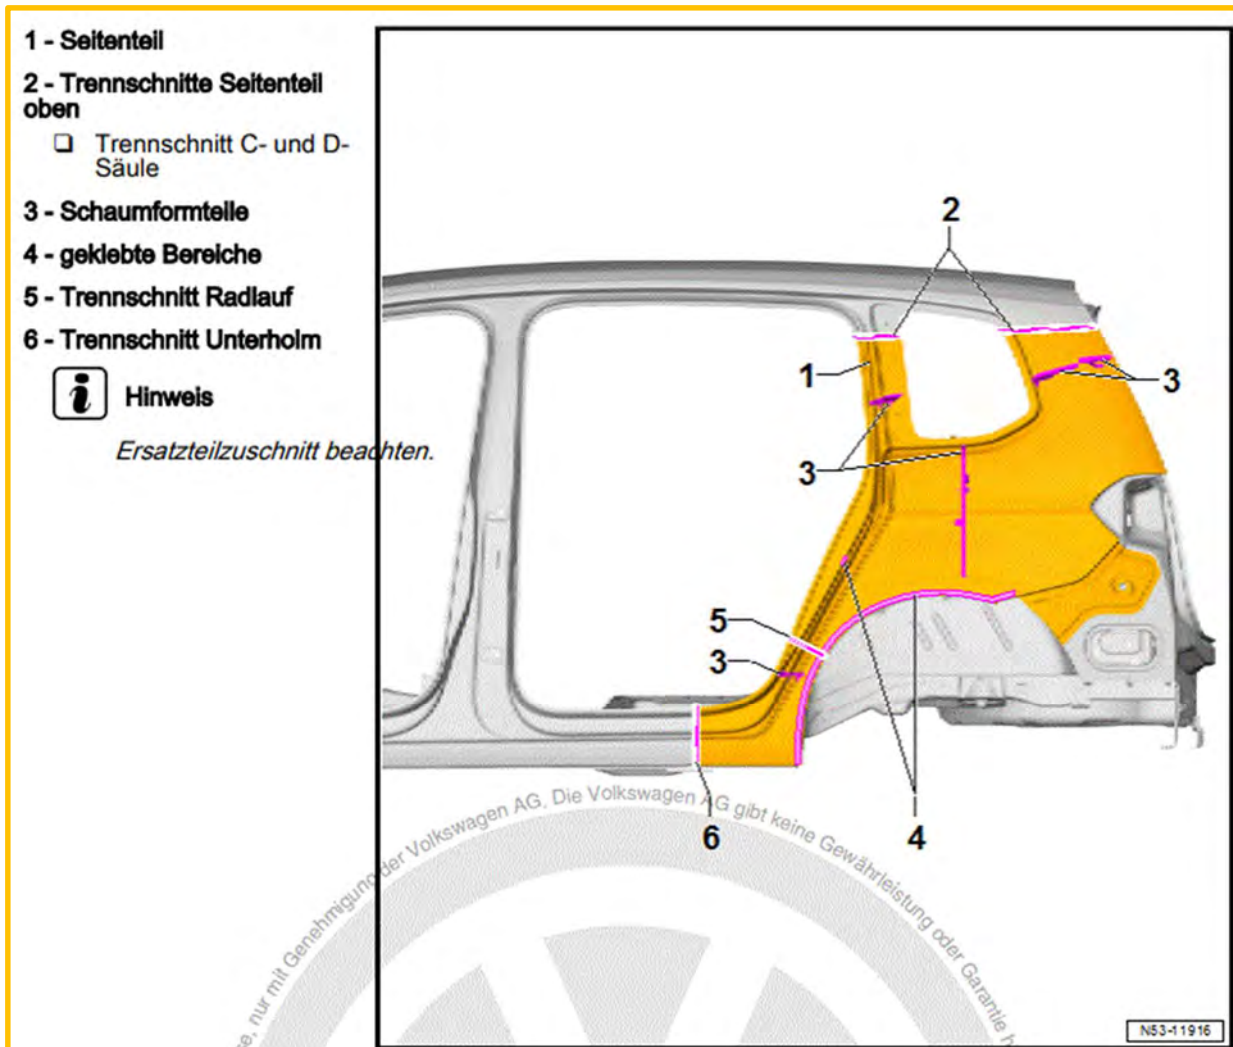
Bild 23: Auszug aus VW Reparaturleitfaden, Angaben zu freigegebenen Trennschnitten Seitenwand hinten links/rechts

**Achtung:** Bei dem beschriebenen Schadenbild kann es durchaus sinnvoll sein, anstatt mehrerer unterschiedlicher Bauteile wie Unterholm, Seitenteil hinten, A-Säule, B-Säule, ggf. C-Säule einen kompletten Seitenrahmen als Neuteil im Außenbereich in Betracht zu ziehen und diesen nach den notwendigen Reparaturen, Teilersätzen von Verstärkungen usw. bis zu den freigegebenen Schnittstellen einzusetzen, soweit ein kompletter Seitenrahmen auch lieferbar ist.
