Technische IFL-Mitteilung

Nr. 01/2023

Unfallschadenkalkulationen/Sachverständigengutachten nur unter Berücksichtigung tagesaktueller, fahrzeugspezifischer Original- Reparaturinformationen Teil 1

Modell: VW Tiguan (AX1)

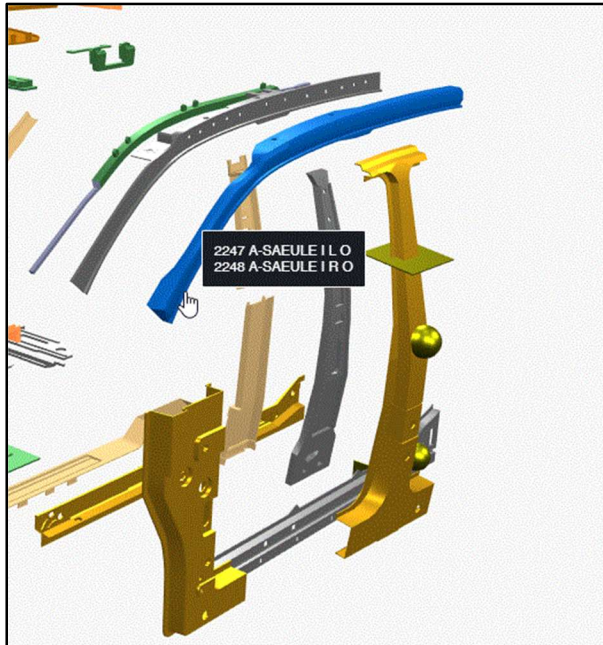
Bild 1: Grafik Qapter Audatex, Verstärkung A-Säule ILO

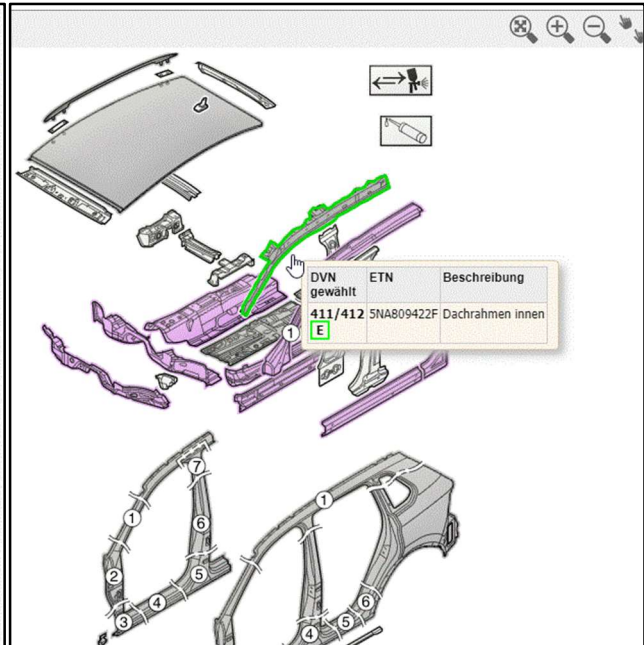
Bild 2: DAT Grafik Verstärkung Dachrahmen

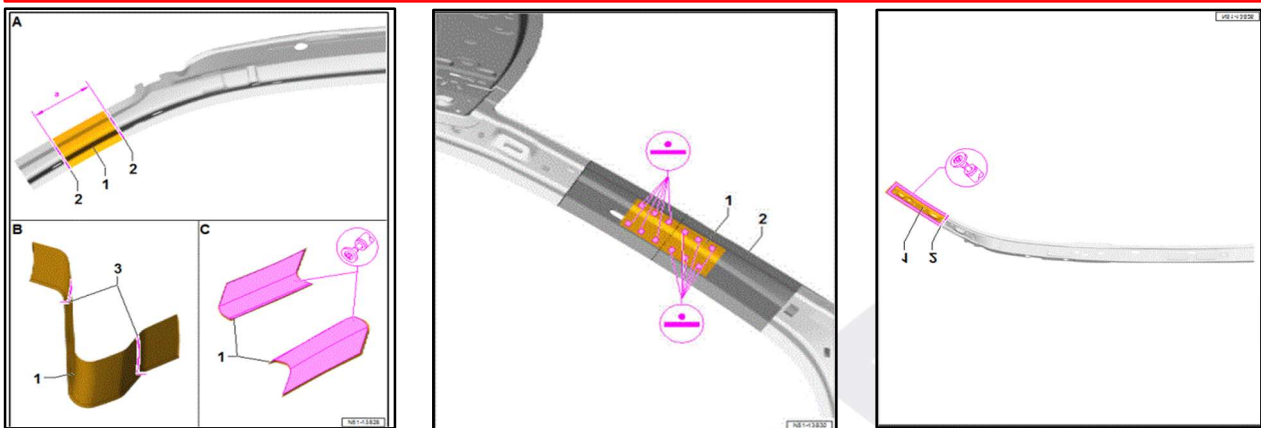
Doppler herstellen

Zusätzlich wird im Reparaturleitfaden das Anfertigen eines „Dopplers“ also einer zusätzlichen örtlichen Verstärkung ausgewiesen. Dieser dient der Crashesicherheit nach der Reparatur. Da hierbei unterschiedliche Stahlarten fachgerecht miteinander verbunden werden müssen, kommen diverse Schweiß- und Klebverfahren zum Einsatz, die örtlich abgegrenzt werden, damit diese sich nicht gegenseitig negativ beeinflussen.

Der Doppler wird aus dem Reststück der Verstärkung A-Säule oben angefertigt.

- Doppler -1- wie gezeigt mittig zur Schweißnaht in Verstärkung A-Säule oben -2- einpassen und fixieren.
