Technische IFL-Mitteilung

Nr. 09/2024

Skoda Oktavia Combi 4, Dach Erneuern: Zusatzarbeit durch fehlende Löcher für die Aufnahme/Befestigung der Dachreeling (beidseitig)

Modell: Skoda Oktavia Combi 4 (NX5)

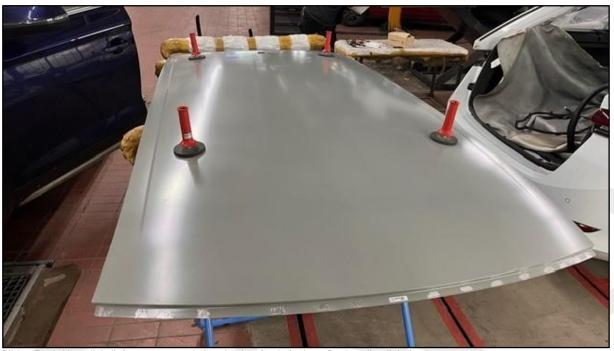
Zum oben benannten Fahrzeug mit Ausstattung Dachreeling wurde der IFL mitgeteilt, dass die Neuteile Dach aktuell ohne die Löcher für die Befestigung der Dachreeling links / rechts angeliefert werden.

Bild 1: Dach Neuteil Anlieferungszustand ohne Löcher für Aufnahme Dachreeling links/rechts

Dies führt entsprechend zu einem Mehraufwand beim Ersatz der Dachhaut. Die Maße der Löcher müssen vom Altteil abgenommen, (falls möglich) und auf das Neuteil übertragen werden.

- Schablone anfertigen, Maße vom Altteil abnehmen und übertragen
- 6 Löcher (3x links und 3x rechts) in das Neuteil Dach einbringen
- Löcher entgraten und Ränder mit Korrosionsschutz versehen ggf. abdichten

Gesamtaufwand ca. 3,5h (Erfahrungswert aus der Praxis), zzgl. Material

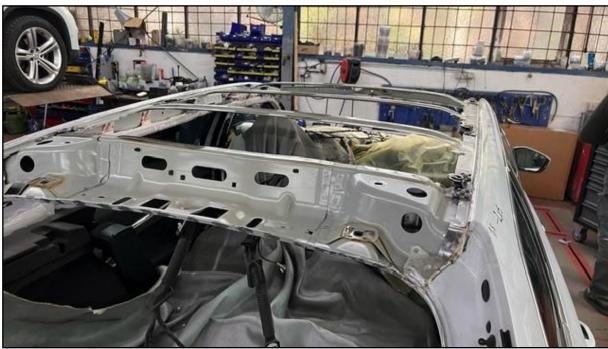
Bild 2: Werkstattaufnahme, Skoda Oktavia Combi mit ausgebautem Dach

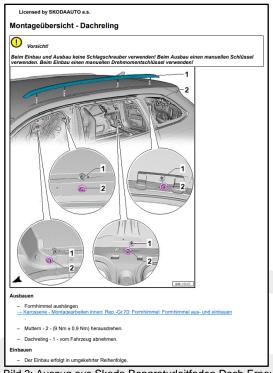
OEM: Im Reparaturleitfaden "Dach Erneuern", findet sich kein Hinweis auf das Einbringen der Aufnahme-Löcher für die Dachreeling links und rechts.

Bild 3: Auszug aus Skoda Reparaturleitfaden Dach Erneuern
