## Technische IFL-Mitteilung

Nr. 09/2025

### VW Touran (5T1) BJ. 2024

#### **Ausweitung von Reparaturkosten aufgrund verdeckter Schäden und konstruktiver Einschränkungen bei der Instandsetzung**

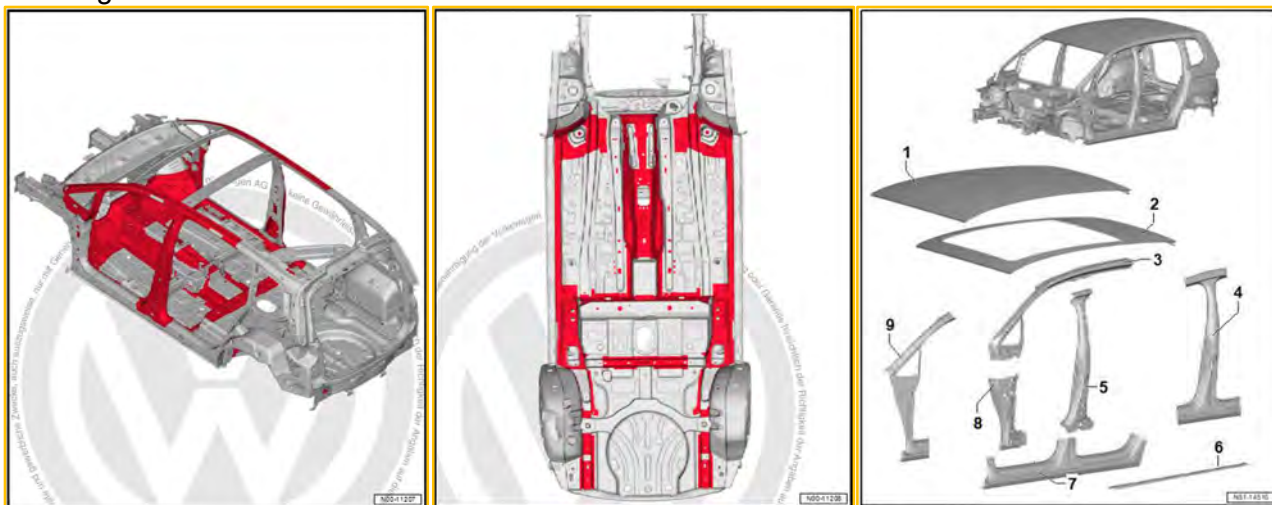
**Reparaturleitfaden:** Im Reparaturleitfaden finden sich Hinweise auf die freigegebenen Schnittstellen der „Außenhautbeblankungen“ sowie separat auch freigegebene Schnittstellen für den Austausch von Verstärkungen bzw. deren Teilersatzmöglichkeiten. Achtung: Zunächst finden sich nach der Auflistung immer erst die Angaben zu den kompletten Austauschmöglichkeiten, ohne Angaben zu weiteren Trennschnitten für z. B. freigegebenen Teilersatz. Das bedeutet, dass der komplette Reparaturleitfaden eingesehen werden muss, um Fehler bei der Unfallreparatur zu vermeiden. Siehe dazu nachfolgende Bilder:

Bilder 7-9: Auszug aus VW Reparaturinformation, Übersicht Verbauplan Karosserieteile aus hochfestem Stahl und Teileübersicht

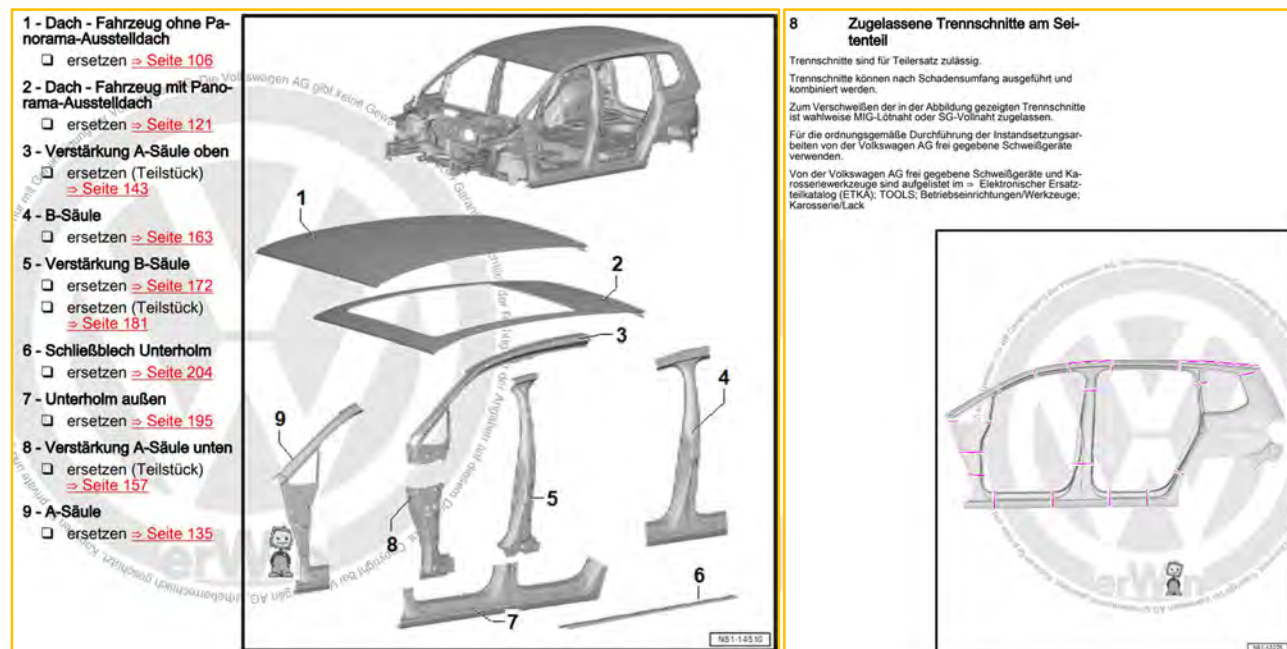
Bild 10+11: Auszug aus VW Reparaturleitfaden, Übersicht Teile und Gesamtübersicht freigegebene Schnittstellen im Außenhautbereich

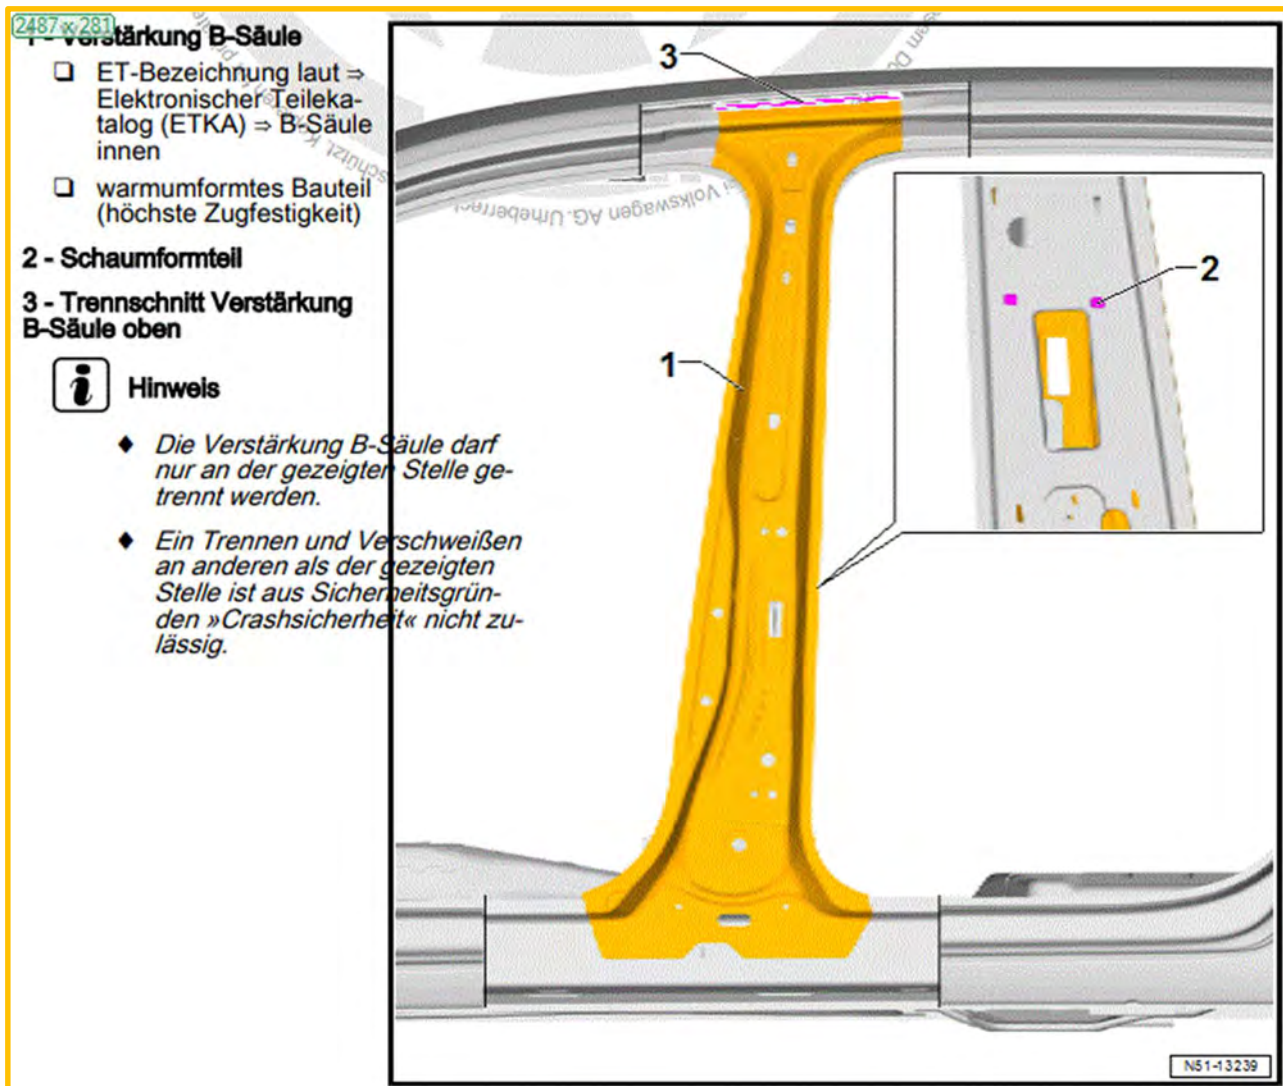
**Reparaturweg & Besonderheiten Verstärkung B-Säule:** Laut Vorgabe OEM zu Trennschnitten oben für Verstärkung B-Säule.

Bild 19: Auszug aus VW-Reparaturleitfaden, Trennschnitte Verstärkung B-Säule

**Achtung:** Nachfolgend gibt es im Reparaturleitfaden einen weiteren Hinweis auf einen zulässigen Teilersatz der B-Säulen-Verstärkung. Ohne diesen wichtigen Hinweis, kann es zu falschen Entscheidungen hinsichtlich des fachlich korrekten Reparaturweges kommen. In der Regel ist der Austausch kompletter Verstärkungen aus hochfestem Stahl, wie z. B. für A-/B- oder C-Säulen oder Schweller mit erheblichen Mehraufwendungen, spricht mit Reparaturkostenausweitungen bis hin zum Totalschaden verbunden.
